1. はじめに

1-1. 研究の背景と目的

本研究の対象地として関内地区馬車道通りを設定する。明治時代から現在に至るまでの様々な時代の建築物が構成する街でありながら、独特の地域性（＝馬車道らしさ）を形成していると考えられる。

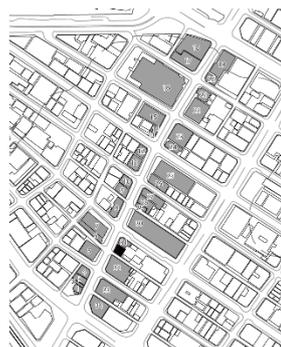
図2 調査対象建物

馬車道商店街沿道に位置する34棟の建物(図2)を対象としてファサード写真を撮影し、連続立面写真を作成し、現状の沿道建物景観について調査する。

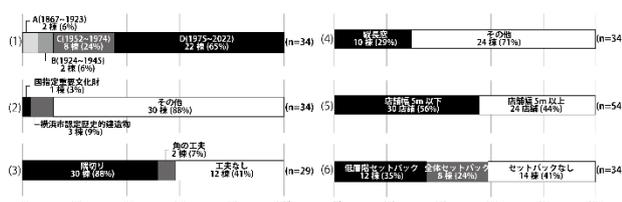
図5 分析結果割合まとめ

Dまちづくり期に建てられた建物が34棟中22棟と最多であり、全体の65%となった。(図5)

34棟中国指定重要文化財が1棟、横浜市認定歴史的建造物が3棟であった。両者を合計すると4棟であり、

全体の12%となった。(図5)

交差点に面する建物29棟中隅切りを持つ建物が15棟、角の工夫が施されている建物が2棟であった。両者を合計すると全体の59%となった。(図5)

34棟中縦長窓を持つ建物が9棟で全体の26%となった。(図5)

54店舗中幅5m未満の店舗が30店舗で全体の56%となった。(図5)

低層階のみセットバックされている建物が12棟、全体がセットバックされている建物が8棟であった。両者を合計すると全体の59%となった。(図8)

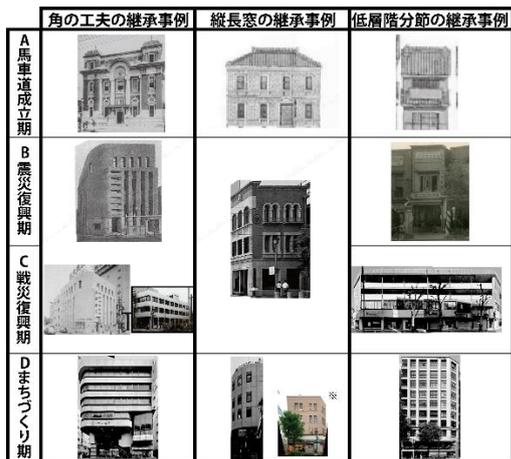
図6 事例分析対象建物

図6左列は図4-㉓共栄社商事ビルの建物変遷である。過去に遡ると、Bの年代の建物の角が丸みを帯びている形状が現在の建物にも同様に見られることがわかる。

図6中列は図3-⑬生香園新館の建物変遷である。過去に遡るとA~Dどの年代の建物にも縦長窓が使われていることがわかる。また、現在の建物は図3-⑩にある中華料理店の新店舗として造られた建物であることから、同様の窓形態を選択したとも考えられる。

図6右列は図3-⑫BLICKS馬車道館の建物変遷である。中でも1階店舗の洋品店に着目する。Aの年代には木造町家だった建物が、Bの年代にコンクリート町家の洋品店として再建され、その後Cの年代は同様の洋品店が防火帯建築の一店舗として存続し、現在は大規模ビルの1階に店舗を構えている。このように建物自体の形状は変化しているが、同じ規模の店舗が存続しているということが馬車道において地域性の一部になっていると考えられる。

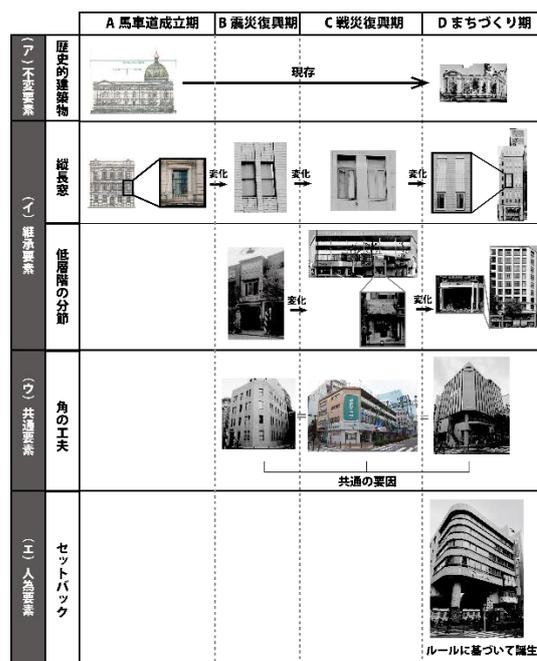
図7 通時的地域性の構成要素

馬車道を特徴づける要素として抽出した5つの要素の形成過程について4パターンに大別できると考える。

(ア) 不変要素

歴史的建築物にあたる。A,B年代に建てられ、行政などの取り組みによって保存され、過去から現在にかけて建物本体やファサードが変わらなかったことによって形成された。

(イ) 継承要素

縦長窓や低層階の分節にあたる。

縦長窓については、Aの年代に生まれた要素がDの年代(現在)まで工法などを変化させながら受け継がれてきたことによって形成された可能性がある。

低層階の分節については、Aの年代は町家、Bの年代はコンクリート造の町家、Cの年代は防火帯建築の商業店舗、Dの年代はビルの低層階部分の店舗という形成過程の変化があった。

(ウ) 共通要素

角の工夫にあたる。関東大震災後に行われた土地区画整理によってBの年代に発生し、その後も同じ土地条件の下で形成された要素であると考えられる。

(エ) 人為要素

セットバックにあたる。人為要素であるセットバックは、協定のルールによって発生した要素であるが、馬車道が商店街であったことや協定制定以前から建物に角の工夫があったことなどから馬車道の建物と相性が良かったと考えられ、街並みの一部として定着していると考えられる。
