切土法面の風化機構と予防保全方法に関する研究

(Research on the weathering mechanism of cut slopes and examination of preventive maintenance methods)

2023 年 9 月

永 田 政 司

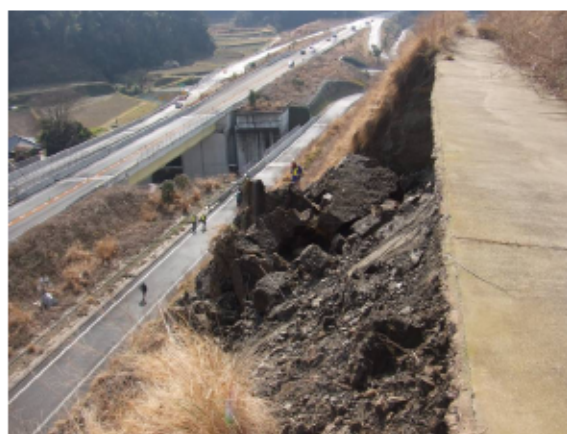
新生代新第三紀泥岩等の堆積軟岩は、地中深くに存在する場合や掘削により地表に露出した瞬間は硬質であったとしても、乾湿繰り返しによるスレーキング等の風化作用により細粒化⁷⁾して強度低下⁸⁾する性質がある。写真 1.1 は植生工により法面保護がなされた泥岩切土法面であり、切土法面完成後の風化作用により法面表層が脆弱化し、降雨時に表層崩壊を起こした事象である。このような崩壊を未然に防止するには風化機構を理解し、切土法面をなす岩盤の風化進行を予測した上で対策を施す必要がある。本研究の目的は、約 50 年が経過した泥岩からなる切土法面で行われた追跡調査結果に対して、ボーリング調査やコアサンプルを用いた土質試験および鉱物分析等の結果を関連させることにより、物理的、化学的な側面から切土法面の風化機構を理解することにある。

写真 1.1 泥岩切土法面の表層崩壊

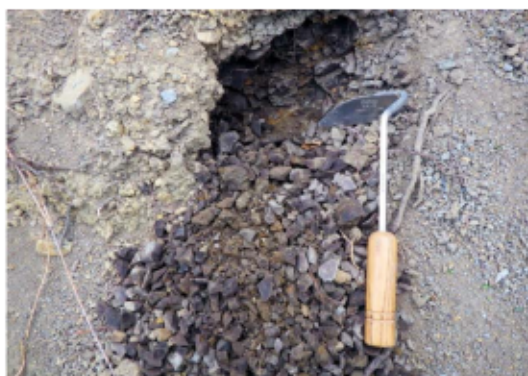
写真 1.2 風化によりサイコロ状に細片化した泥岩（経過年数約 50 年）

岩石や岩盤の風化は、地表面において水、空気、太陽熱の作用を受け分解変質する過程である。急峻な山地の多い我が国には、地層の形成過程が異なる多種多様な岩石が存在し、気象等の環境が異なることによって、風化の進みが速く早期に細粒化（粘土化）する箇所もあれば（写真 1.2）、亀裂が多く発達して浮石・転石が散見される箇所もある（写真 1.3）。ところによっては、切土後に長期が経過しても目立った風化の進行が認められない箇所もある。このように風化の形態や速度の異なる切土法面を効率的・効果的に管理するにあたり、切土法面の風化機構を理解することが重要と考えられる。高速道路の設計基準には崩壊性要因をもつ地質¹⁴⁾として「風化の速い岩」を定義しており、代表的なものには堆積岩の泥岩や頁岩、火成岩の凝灰岩、片岩類等がある。本研究ではこれらの岩種のうち、風化の著しい泥岩に着目する。

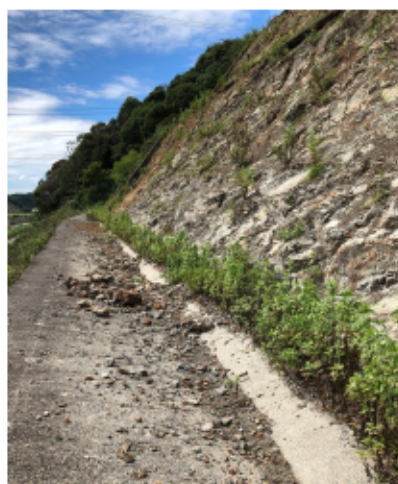
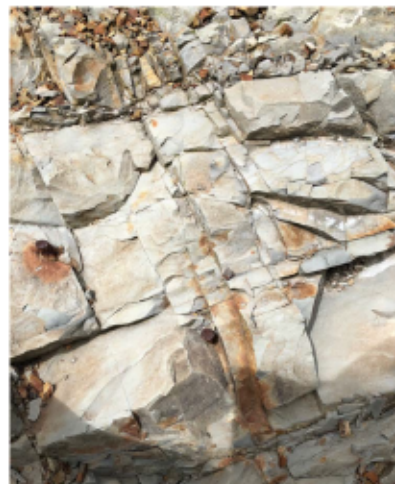
写真 1.3 風化により亀裂の発達した泥岩切土法面の状況（経過年数約 10 年）

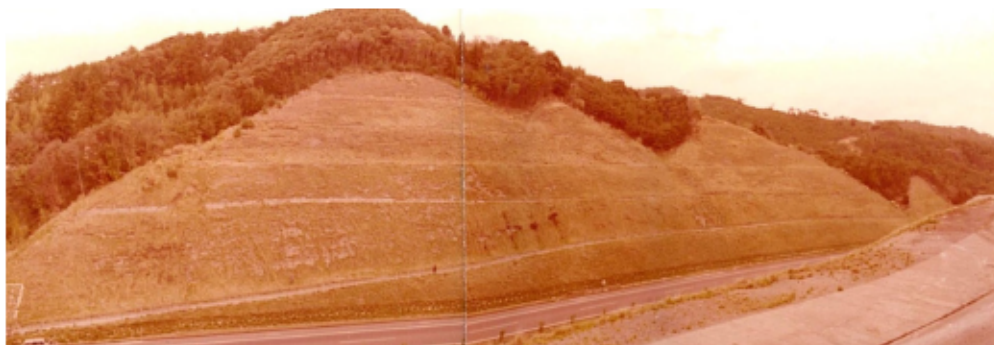
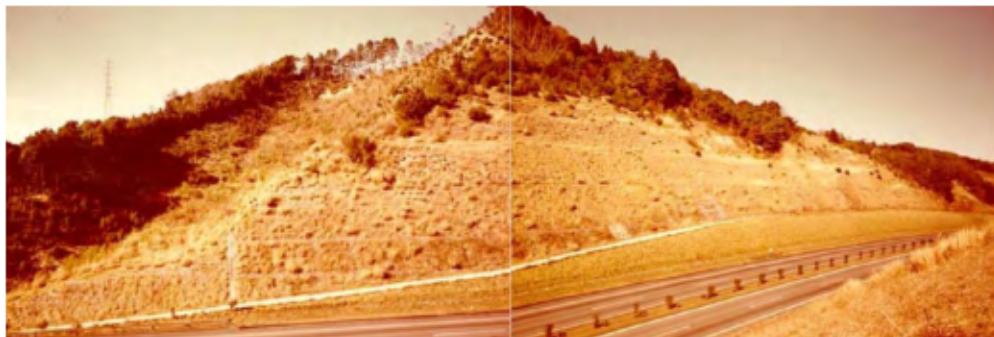
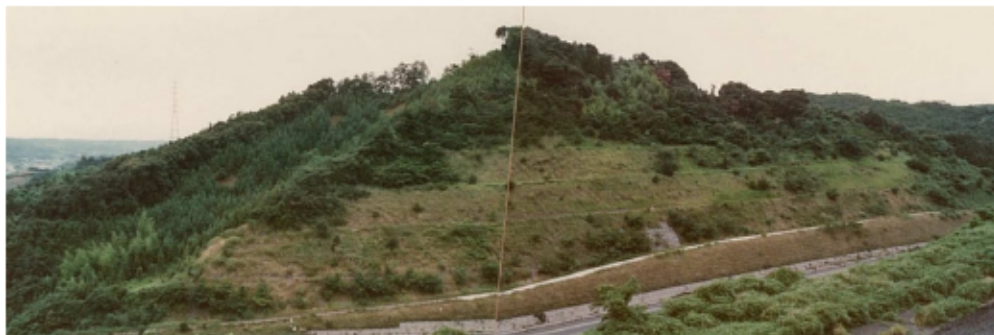
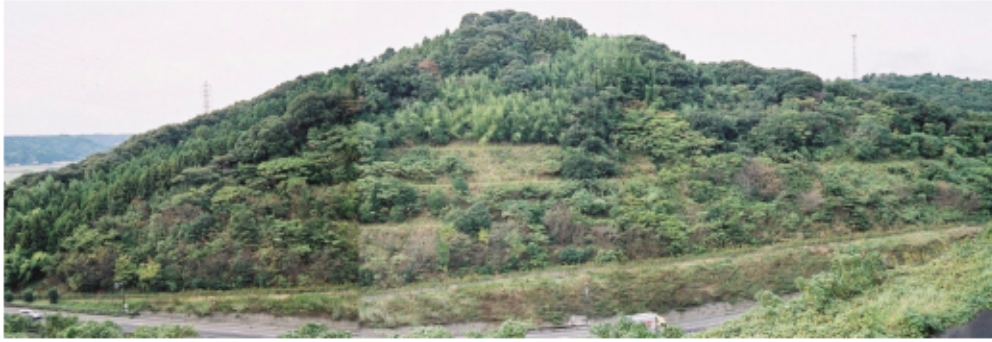
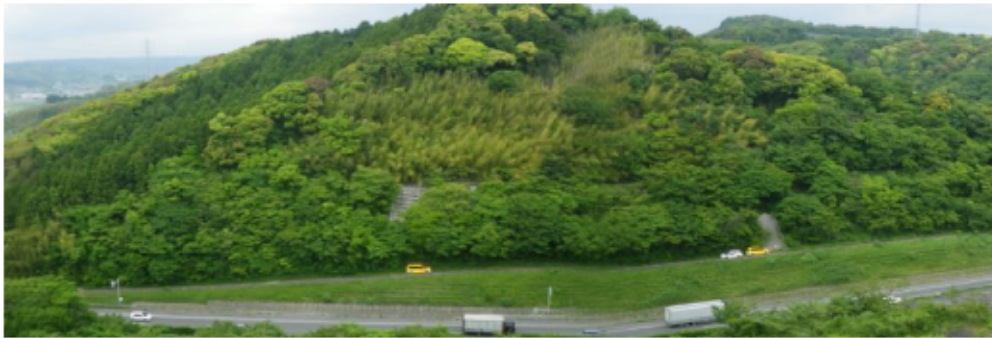
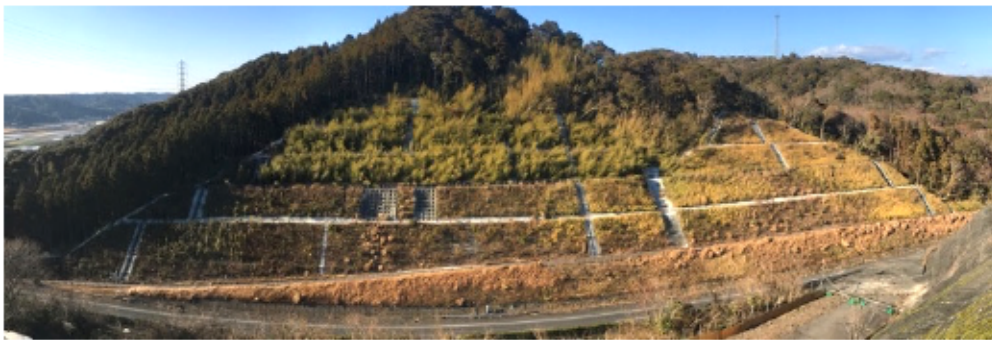
写真 2.1 調査法面の全景写真

写真 2.1 は 1970 年 ($t=2$)、1977 年 ($t=9$)、1984 年 ($t=16$)、2000 年 ($t=32$)、2016 年

($t=48$), 2017 年 ($t=49$) に撮影した調査法面の全景写真である。写真のように切土後、年月の経過とともに自然遷移による樹林化が進行している。樹木が根を張ることで表層地盤が補強される一方で、風化がさらに進行して軟質化していることも予想される。なお、2017 年には法面排水施設の更新工事のために樹木が伐採されたが、その後、植生は回復している。写真 2.2 は、1984 年および 2017 年の調査時に撮影した法面表土とボーリングコアである。切土掘削直後の表層部の岩質区分は軟岩であったが 1984 年には角礫状または粘土状に変化しており、2017 年の調査時も同様の傾向であった。深度 2.10~3.05 m のボーリングコアは、わずかに亀裂を含むが、概ね棒状を呈する部分が多い。コアの亀裂面は褐色化しており風化の兆候が確認される。このように、調査法面で採取した試料からは切土掘削から約 50 年を経て地表から風化が深さ方向に明瞭に進行していることが確認された。

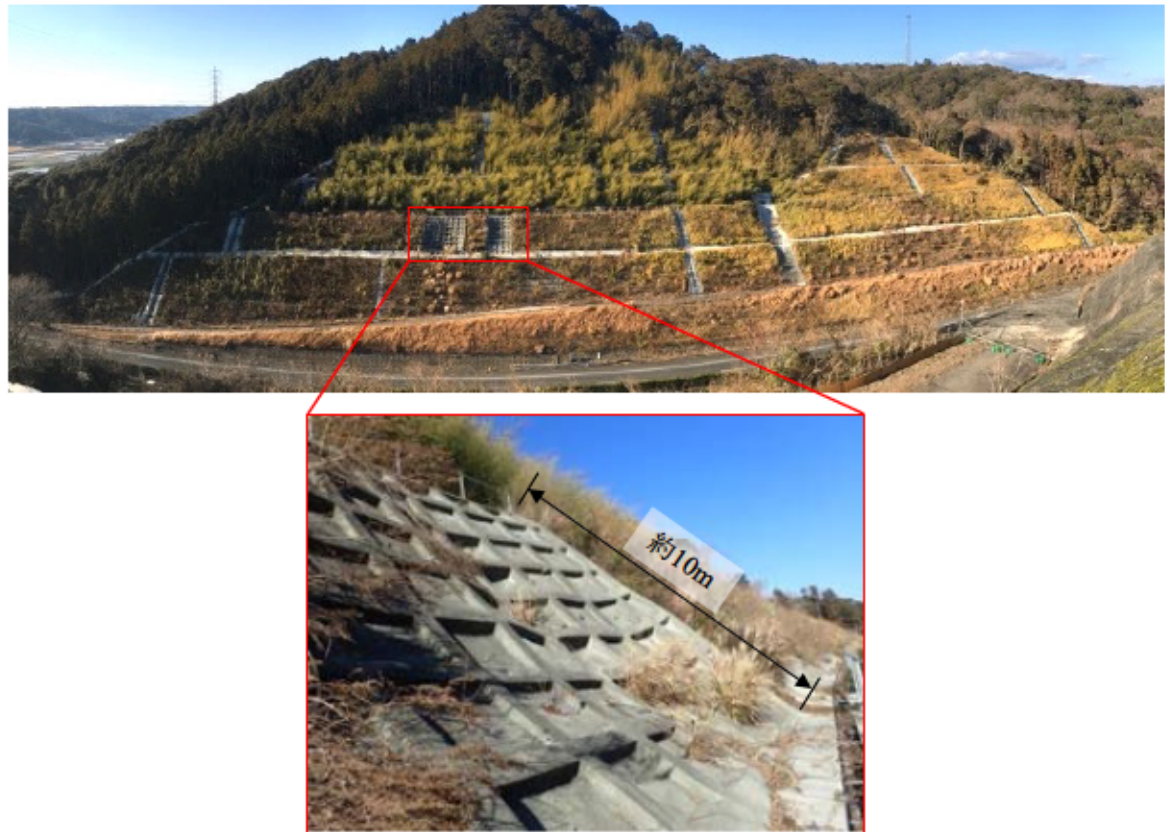
図 2.14 表層崩壊箇所（2013 年）の現状

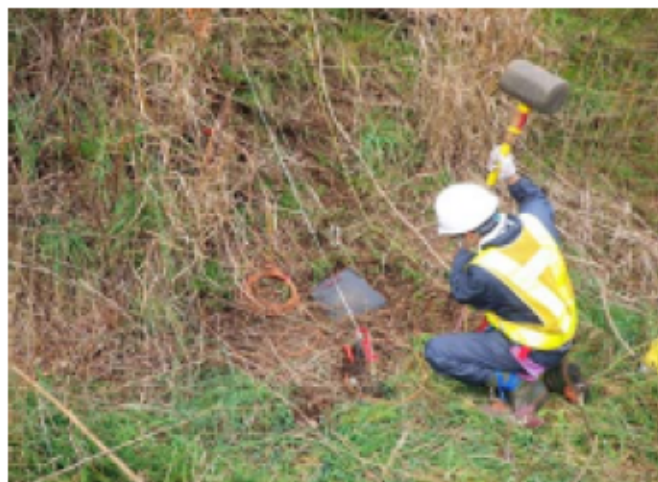
弾性波探査による風化の追跡調査は、約 40 ～ 50 年前の切土法面建設当初から同じ測線で行なっている。調査毎の結果のばらつきを少なくするために、できる限り季節、気候、起振条件を合わせており、これらの物理探査の測定は交通振動等の影響を低減するため、車輛通行がないタイミングを見計らって実施した。図 3.2 に弾性波探査（屈折法）の概念図を、図 3.3 に測線の設定位置を、写真 3.1 に起振時の状況を示す。弾性波探査の測線は切土法面の道路横断方向および縦断方向に設定する。起振は、板叩き法（ハンマーによる打撃）を採用し、地表に設置した受振器で屈折波を受信し、波の到達時間と伝播経路の長さから P 波速度として解析することにより、切土法面内部の剛性の分布を得た。測線延長は 34.5m とし、受振器を 1.5m 間隔で配置してデータ記録装置を用いて屈折波を計測した。そして、弾性波速度は「は

写真 3.1 起振時の様子⁵⁾

写真 4.1 起振の様子³⁾ (写真 3.1 の再掲)

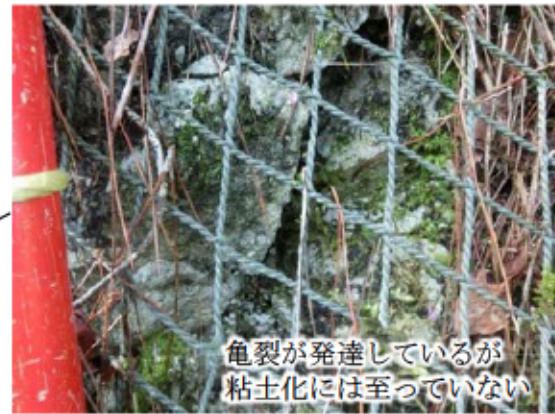
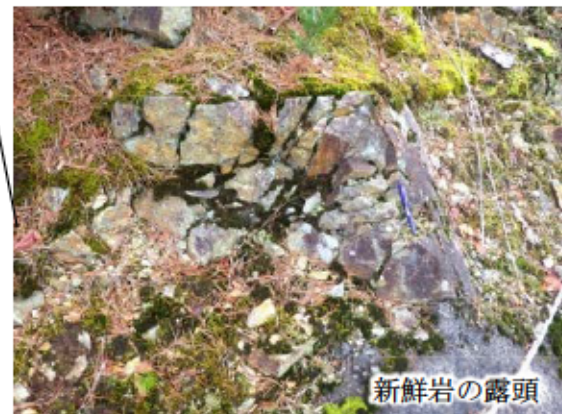
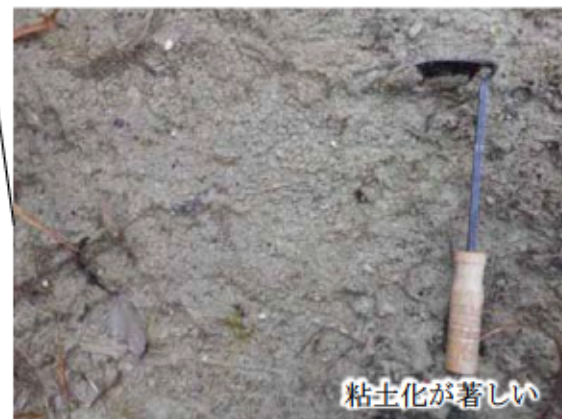
図 3.5 火砕岩の風化帯走時の経年変化と法面表面の状況写真

図 3.5 に火砕岩、図 3.6 に堆積岩、図 3.7 に深成岩／火山岩、変成岩および未固結堆積物等の風化帯走時 t_n の経年変化、並びに 2016 年から 2018 年の調査時に撮影した法面表面の写真を示す。図 3.5(a)に示す火砕岩の t_n は、新生代新第三紀及び新生代第四紀の増加が著しく、風化の進行が認められる。また、一部の新生代新第三紀においては初期の t_n が約 8ms と大きく、掘削当初から風化が著しい箇所がある。一方、中生代及び新生代古第三紀については t_n が 6ms 程度より小さく、経年変化も小さいことから、それほど風化が進行していない。図 3.5 (b)の写真（2016, 2017 年撮影）より、紫波 6（新生代新第三紀 凝灰岩 $n=39$ ）は粘土化が著しく、津山 2（新生代古第三紀 凝灰岩 $n=40$ ）は亀裂が発達しているものの粘土化には至っていない状態が確認される。赤穂 3（中生代 凝灰角礫岩 $n=39$ ）については新鮮な凝灰角礫岩が露頭している。 t_n はこれらの状態を反映していると考えられる。

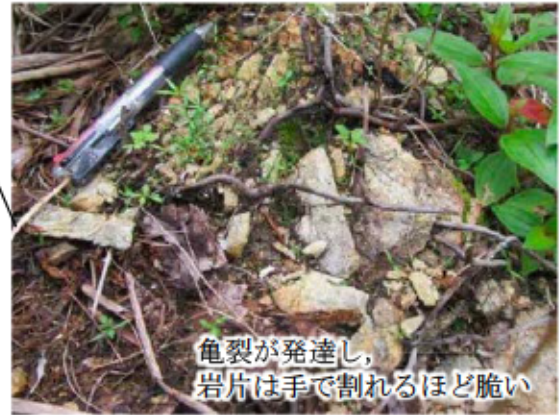
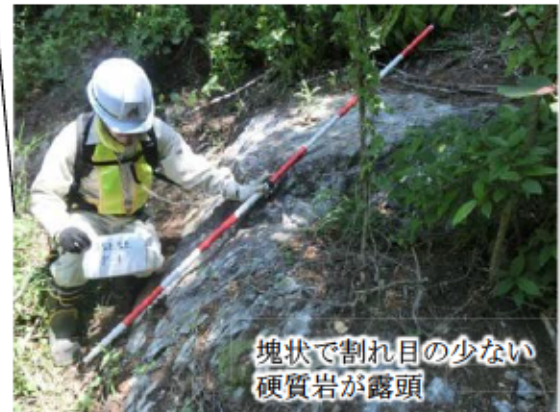
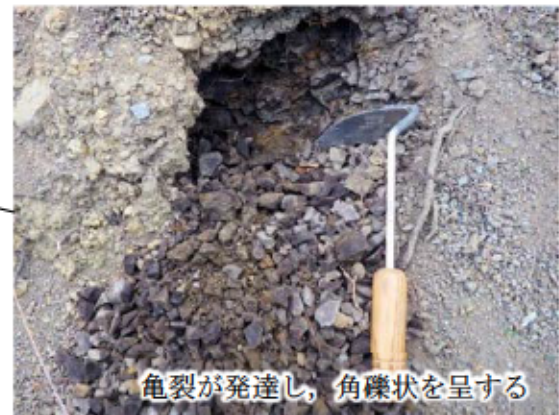
図 3.6 堆積岩の風化帯走時の経年変化と法面表面の状況写真

図 3.6 (a) に示す堆積岩の t_n は、新生代新第三紀及び中生代の一部の地質において増加が著しく、風化の進行が認められる。また、新生代新第三紀 礫岩及び中生代 砂岩頁岩互層については初期の t_n が約 6～12ms と大きく、掘削当初から風化していたと考えられる。一方、新生代古第三紀は t_n が 4ms 以下と小さく、経年変化がほとんどないことから、それほど風化が進行していない。図 3.6 (b)の写真（2017, 2018 年撮影）より、 t_n の増加が著しい吉田 1（新生代新第三紀 泥岩優勢砂岩泥岩互層 $n=49$ ）と名宜 2（中生代 砂岩頁岩互層 $n=45$ ）は岩の亀裂が進展して細流化が認められており、頁岩の岩片は手で割れるほど脆い状態が確認されている。一方、 t_n の変化が小さい三ヶ日 1（中生代 チャート $n=49$ ）は塊状で割れ目の少ない硬質な岩が確認されている。

中生代のうち風化速度の大きい名宜 2（堆積岩 砂岩頁岩互層）や三ヶ日 1A（変成岩 緑色片岩）については、図 3.6 より初回調査時から風化帯走時が約 6ms と大きく掘削当初より表層部がある程度風化しており、その後に風化が益々進行したことを表している。表 3.1 より、名宜 2（砂岩頁岩互層）は崩壊性要因をもつ地質の「亀裂の多い岩」に該当し、1978 年（ $t=4$ ）調査の法面観察記録には「砂岩部は亀裂の少ない軟岩であり、頁岩部は亀裂の多い軟岩で、亀裂は高角度を示すものが多い」とあり、当初からいくらか風化が進んでいた¹⁵⁾。 t_n の変化はこれらの風化状態を反映したものと考えられる。また、沖縄特有の高温多湿の気候が風化を促進させた可能性も考えられる。一方、緑色片岩は、一般に塩基性の火山岩類等を起源とする変成岩であり新鮮部は堅硬であるが、片理面やそれに直交あるいは斜交する節理面が発達する層状の節理性岩盤である。三ヶ日 1A における 1971 年（ $t=3$ ）の法面観察記録には「表層部で風化著しく、葉片状に剥げ易い」と報告されている¹⁶⁾。また、図 3.9 に示す法面スケッチ（1971 年）のとおり緑色片岩は断層破碎帯と接しており亀裂の発達を助長していたと考えられ、掘削後の風化（緩み）の進行速度を速めた可能性がある。なお、当該法面は建設時及び供用中に断層破碎帯が法面崩壊を起こしている。このように、切土法面の風化速度を大きくする要因には、年代効果による岩の硬さ（固結度）だけでなく、切土掘削当初の岩盤の亀裂状態等の岩質や地質構造に影響を受けると考えられる。そこで、次節では初回調査時に作成された切土法面調書に記録された岩の固結度及び亀裂の程度に関する記録をもとに風化速度を整理し、風化特性を分析した結果を示す。

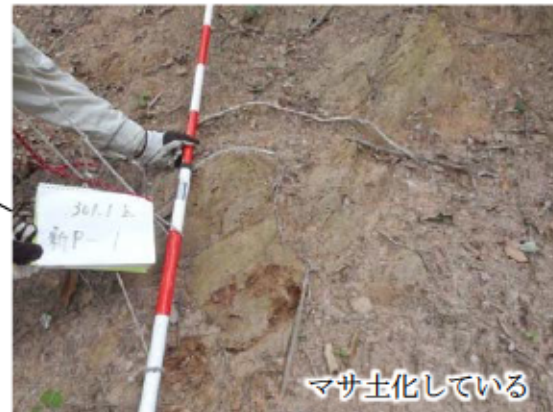
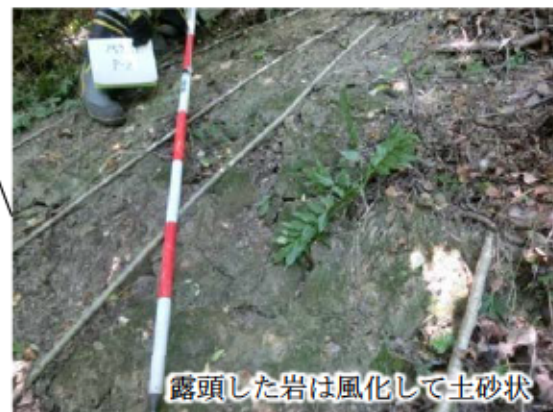
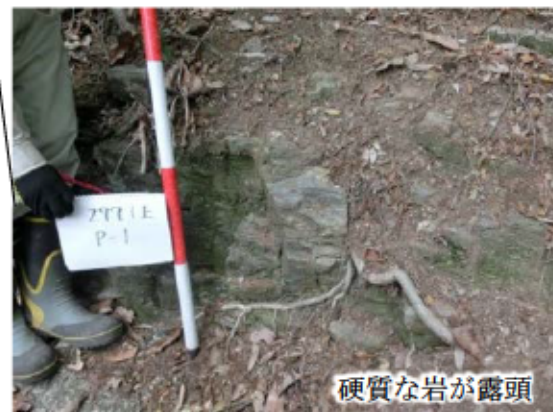
図 3.7 深成岩／火山岩，変成岩，未固結堆積物等の風化帯走時の経年変化
と法面表面の状況写真

図 3.7(a)に示す深成岩／火山岩および変成岩の t_n は、地質年代が中生代と古いが、岡崎 2 の花崗岩類や三ヶ日 1 の緑色片岩などの一部の地質では掘削当初の t_n が約 6～10ms と大きく、その後の増加も著しい。図 3.7 (b)の写真（2017 年撮影）より、 t_n の増加が認められる岡崎 2（中生代 花崗岩類 $n=51$ ）は花崗岩が強く風化してマサ土になっており、三ヶ日 1（中生代 緑色片岩 $n=49$ ）の露頭した岩は風化して土砂状を呈している。一方で、 t_n の変化が小さい豊川（中生代 片麻岩 $n=49$ ）は、硬質な岩が露頭している。図 3.7(a)に示す未固結堆積物等の t_n は、地質年代が新生代第四紀と新しく、全体的に増加傾向である。特に青森 2 及び青森 3（新生代第四紀 湖水堆積物 $n=37$ ）については当初の t_n が約 10ms と大きく、その後の増加も著しい。

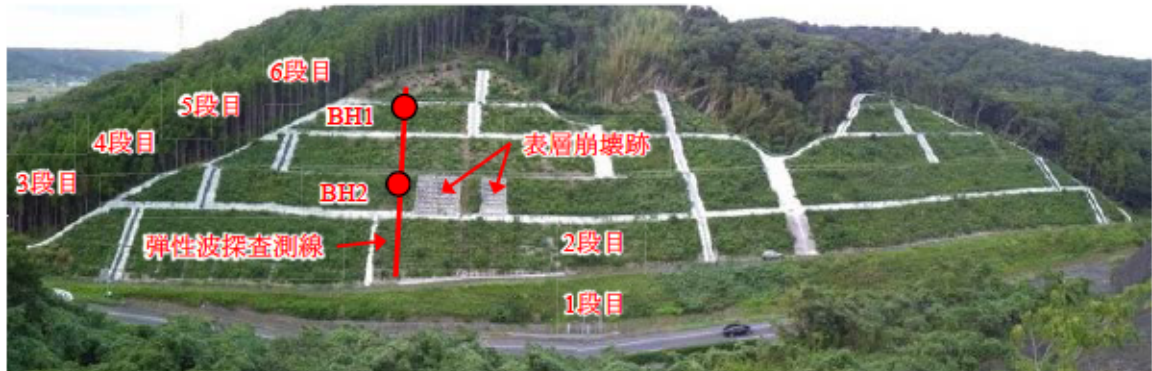
写真 4.2 法面の全景と調査位置 (No.18)

写真 4.2 に調査位置を、図 4.11 に平面図および測線の地質横断図を示す。調査法面は6段の切土法面で、地質及び地質構造は新第三紀 泥岩優先砂岩泥岩互層の受け盤構造である。弾性波探査は2~5段目に測線を設定し、トモグラフィ解析により切土完成から9年、16年、49年の弾性波速度分布を求めた。切土完成から9年、16年また、2017年に実施した最新の調査時にBH1(5段目)及びBH2(3段目)において調査ボーリングを実施し、岩盤の風化状態を確認した。2013年の降雨時には3段目の測線直近で表層崩壊が生じ、法枠と吹付により補修が行われた履歴がある。

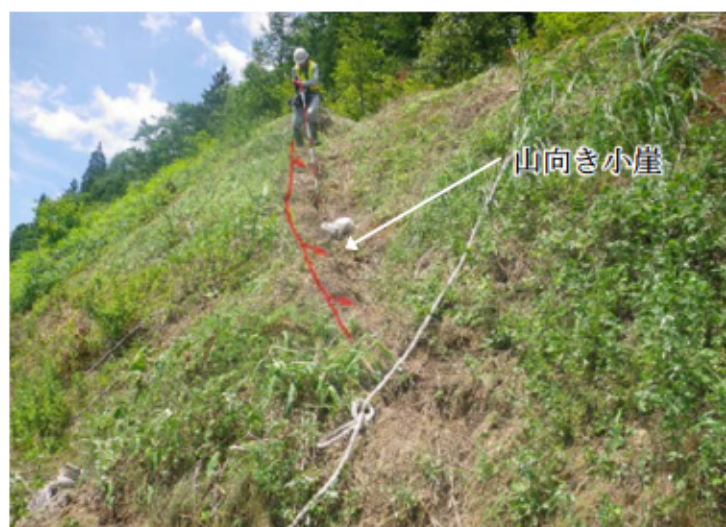
写真 4.3 法面変状の写真 (No.28) ¹⁰⁾

切土法面に生じた変状は、2018年の集中降雨時に顕在化したものであり、法面の最上段部が大きく滑落（滑落崖 幅約 30m、高さ約 5m）し、その下部には写真に示すようなトップリングに伴う山向きの小崖（写真 4.3）や小段部コンクリートシールの浮き上がり等、段差や亀裂が法面の広範囲に確認された（法面の崩落には至っていない）。図 4.16 の変状発生後に行われた調査ボーリングの結果より、ボーリングコアは深部まで亀裂が発達して軟質化した状態であり、全長にわたって褐色化し風化が認められる。特に、深さ 10m 程度までは、割れ目が発達して細礫～砂状、所々粘土や土砂状部を挟むなど強風化の状態である。また、所々に傾斜のある断層破碎帯が確認されている。岩級区分は法面表面から深さ 10m 程度が「D」等級、10m～25m 程度までが「CL」等級、25m 以深が「CM」等級と評価され、深くまで風化した岩盤が分布している。また、地下水位の最高位は法面表面付近まで上昇するのに対して、最低位は 10m 以深まで低下し、岩盤内部の地下水位変動が大きい。なお、トップリングの基底面は孔内傾斜計による変位の発生状況などから、法面表面から 10m 程度の深さの D 級と CL 級の境界付近に存在すると評価されている¹⁸⁾。なお、以上の調査結果より、トップリングは断層運動や切土掘削による応力解放等の影響により岩盤の深部まで不規則に亀裂が発達し、その亀裂を伝って空気や水が岩盤の深部まで循環して酸化環境となり風化（強度低下）が進んだ結果、降雨を誘因として生じたものと推定された。
