歴史的建造物の保存修理技術（調査・設計・監理）に関する基礎的研究
（課題番号 16K06683）

研究成果報告書

歴史的建造物の保存修理技術（調査・設計・監理）に関する基礎的研究

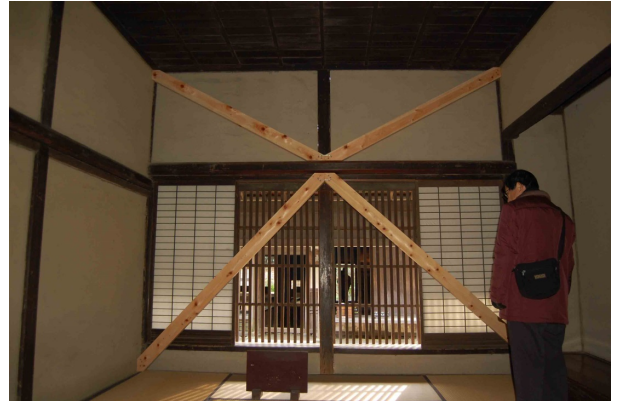
写真 2-9 軸部傾斜調査後に応急的に筋違補強した

旧鈴木家の不同沈下と軸部傾斜は、以前から課題となっていた正面柱の変形（くの字変形）と、土壁が薄く配置に偏りが有るために生じていた。この軸部傾斜の実態を示し、川崎市当局が日本民家園と危機感を共有してもらうことが調査の主眼だった。日本民家園では、大野による至急対応すべきとの提言をうけて、応急措置として室内に筋違仮設を仮設し(写真 2-9)、傾斜観測を継続することとした。また、本格的な耐震対応が行われるまでの経過的措置として日常公開を土間前方に制限した。この応急対応は、2011年3月11日の東日本大震災において旧鈴木家被害を軽微に抑えることに効果があった。この結果を受けて、川崎市も日本民家園の古民家耐震性向上に本格的に取り組むこととなった。旧鈴木家住宅は、その第一号として2013年度に耐震診断と耐震修理設計が行われ、2014年度に耐震工事が実施された。

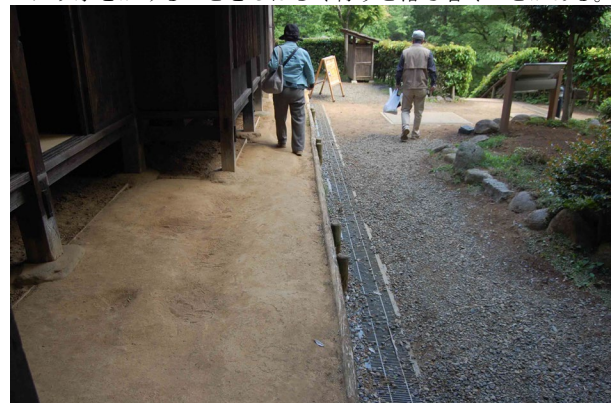
写真 2-10 土間叩きの破損（亀裂）

日本民家園の旧岩澤家住宅。大きな亀裂は、三和土を溝に埋めニガリ水をかけることをしばらく行うと落ち着くことがある。

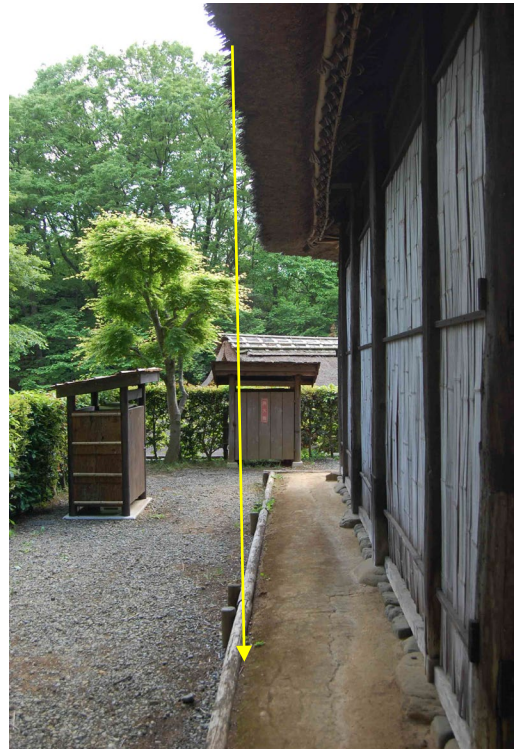
写真 2-11 軒内叩きの傷みの危険な例

表面の凹凸や土留際の叩きが割れた例。土留際を歩くと足をくじきそうになる。また、グレイチングは景観上問題がある

また、軒内叩きは、風雨にさらされる度合いが屋内土間より多いので、土間叩きにこだわるか否かを検討することも必要である。破損を放っておくと軒内を来訪者が歩く際にけがをする恐れがある(写真2-11)。また寒冷地は軒内の土間叩きが凍害によりボソボソになることがある。したがって頻繁に補修できない場合や、寒冷地ではカラーモルタルで代用することもありえる。

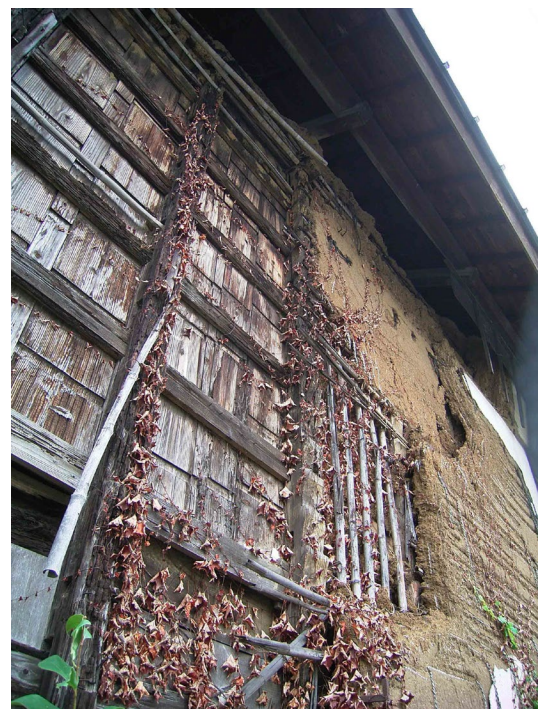
写真 2-17 破損した雨樋が建物を傷めた例

ただし雨樋があれば万全ではなく、日常点検が重要である。雨樋の課題は、落葉や土砂が樋にたまって起こる漏水であろう。樋の清掃が不十分な場合は、雨樋からの漏水により深刻な破損が生じることもある。また、特殊事例であるが、通行車両（トラックのミラー）が縦樋を破損させて縦樋エルボ一部分の向きが変わり、壁面に雨水をかけ続ける事態を生じ、これを放置したために土蔵外壁および柱まで損傷させてしまった事例もある（写真2-17）。

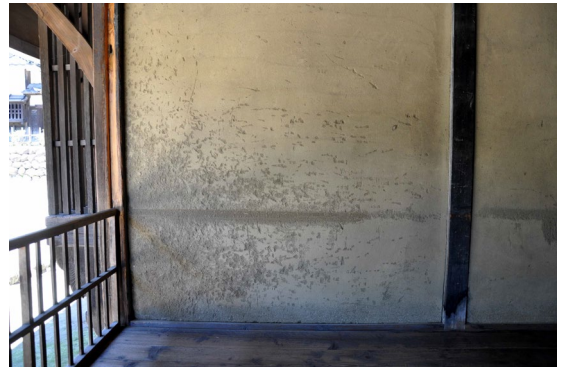
前節で土壁の破損について触れたので、別の視点で壁の破損例を取り上げたい。写真 2-18 は町家の事例で、夜間は揚戸を下ろして戸締りするが、日中は格子柵を設置する。したがって夜間は格子柵を外して側面壁に仮置きするのであるが、格子柵の取外し・取付の際、あるいは格子柵を壁面にたて掛けておく際に壁面に傷が生じてしまう。一回当たりの傷は些少でも、1 年以上経つと見過ごせない傷に拡大してしまう。こうした傷については、建具の着脱に留意するなどの管理手法で軽減は可能であろうが、やはり養生による対処も必要であろう。茶室で壁面下方に紙張して壁の摺傷を防止する養生手法があるが、そうした手法も参考になる。あるいは思い切って養生の腰板壁を仮設することも検討に値する。

写真 2-18 壁面の傷
格子柵を夜間仮置きすることによって生じた壁面傷。

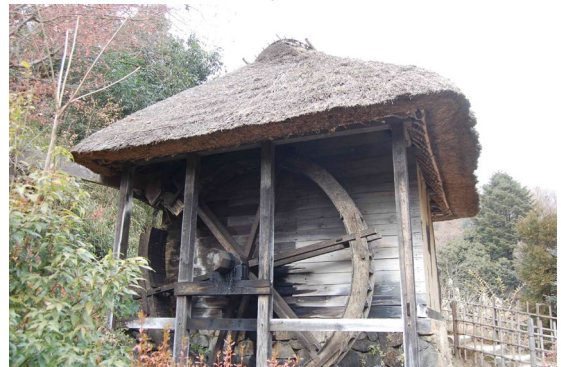
写真 2-20 日本民家園の水車小屋水車破損例
長野県から移築した水車小屋で19世紀前期頃の建築。

とは2節の旧佐々木家事例で示した通りである。日本民家園の水車小屋水車は、1996年（平成8）に移築以来15年ぶりに造替して以来、13年で輪の部分が破損してしまった。修理の際に良質材を使用しただけに残念だった。この要因として考えられるのは、従来ポンプアップした水を24時間流して水車を稼働させていたが、平成8年造替以後は経費節減のために夜間のポンプアップを中止していた。そのため濡れては乾くという環境の繰り返しが松材の破損を助長したらしい。電気代をとるか水車の工事費をとるかとなると、後者の経費の方がはるかに大きいので、目先の節約だけにとらわれてはいけない。

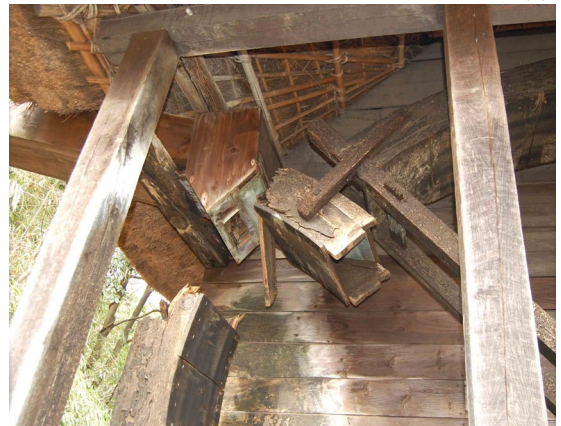
写真 2-21 同上 水車破損部分詳細
水車は曲がりを持つ松板材で構成する。H8年に造替したがH21年に輪の部分が損壊して13年で再造替に至った。

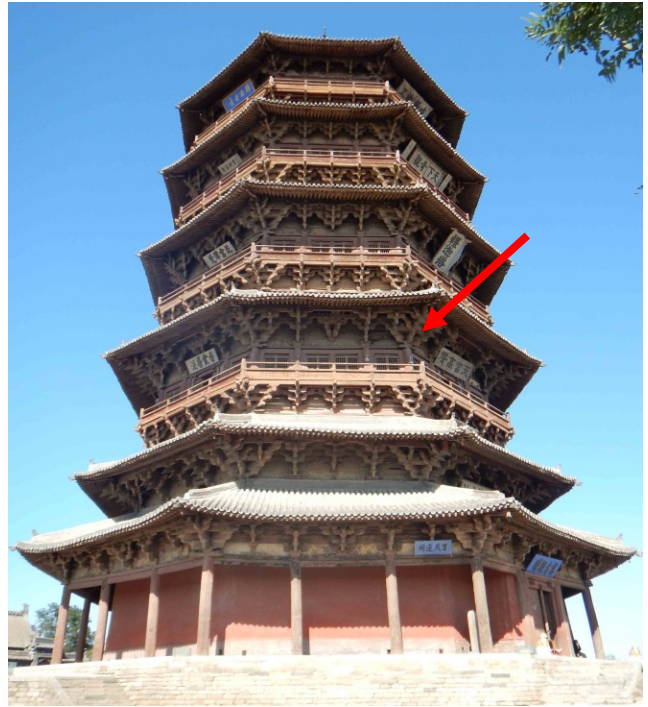
写真 2-24 仏宮寺積迦塔塔 全景 2014年9月
2層目の軸組の内転びが特に激しい（矢印）

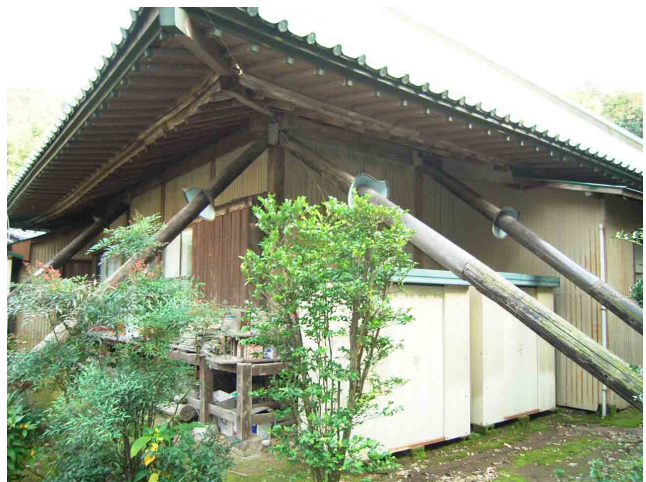
写真 2-27 横須賀市真福寺本堂背面の支柱 2004年11月

そういった視点から見ると、筆者も度肝を抜かされた直截的軸部傾斜への対処法が写真 2-27 である。これは横須賀市史で市内の寺社建築を悉皆的に確認する中で見つけた事例である。建物自体は神奈川県近世社寺建築調査ですでに紹介されていた本堂で、建築自体の価値も優れているし、正面の建具形式が半蔀形式で残る点も興味深い。しかし一番驚いたのは、背面と側面に施された電信柱のような支柱であった。相当年季の入った補強材で、屋根からの雨だれで支柱が腐らないように雨除けまで備えている。筆者の見るところ、関東大震災で大破した本堂を建て起こして、大支柱で支えて今日に至っているものらしい（支柱自体は代がわりしているのであろう）。

その大胆さは仏光寺大殿応急補強とはまた違った思い切りの良さ、単純化された痛快さが、印象深い。ただし、経過的措置（応急補強）としては個人的に高く評価するが、恒常的な仮設となると各支柱の安定性確保や反対方向への対処などに関して工夫を求めたい。

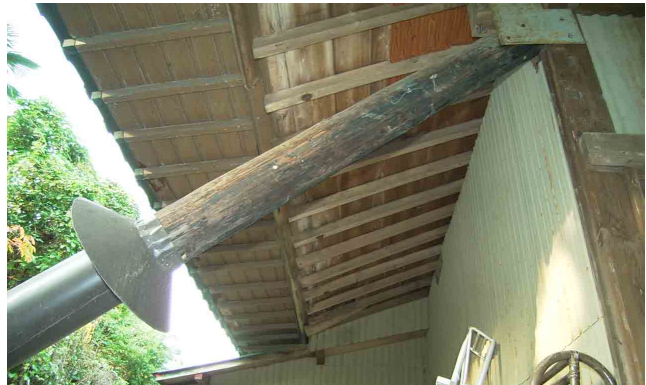
写真 2-28 同上 支柱の詳細
雨除けの金属製「傘」まで備えている。

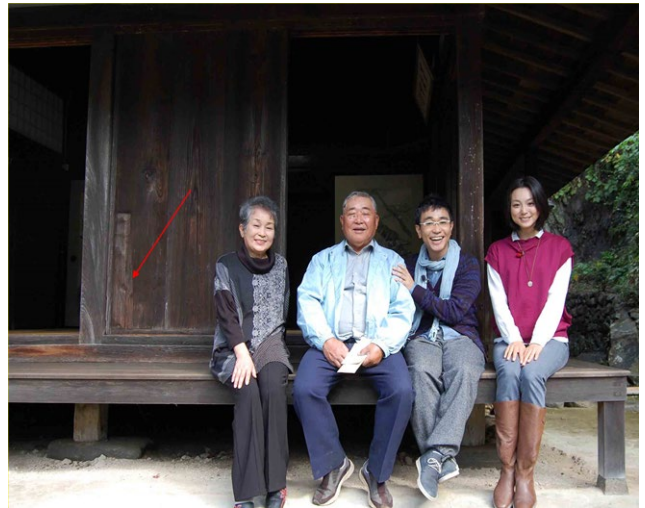
写真 2-29 石井家住宅の板戸修理状況 2013年

現在も生活している300年前の住宅で3本引き建具が現役である点も驚きだが、板戸の板をご当主自ら集めた古建具材で補修されている点に敬服する(矢印)。このことは「百年名家」(BS朝日放送)でも説明した。

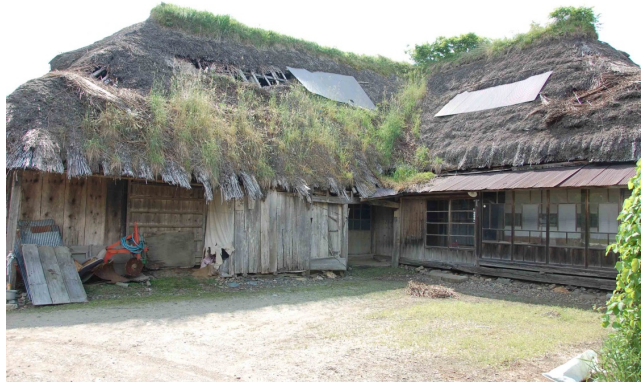
写真2-31 茅葺きの破損が限界を迎えている状態

まずは破損が限界を迎えた状態の写真を示す(写真2-31)。これは屋内に雨漏りが生じ始めてから数年放置した状態である。それでもこの時点で補修に着手できれば再生可能だった。残念ながらその機会を得ずに崩壊に向かっている。

茅葺きは草束を重ねる屋根なので、破損を放置すると雨道が深い溝となり穴があき、腐朽し崩落していく。その途中で雨漏りを生じ屋内の木部腐朽が悪化の一途をたどる。

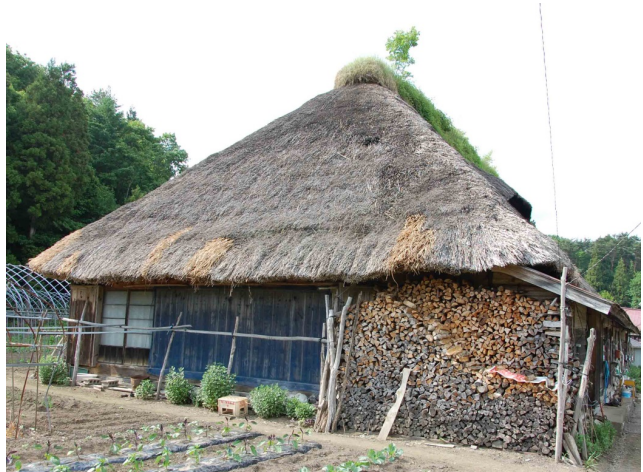
写真2-32 茅葺きの差し茅修理例

所有者自ら毎年少しずつ実施している事例。

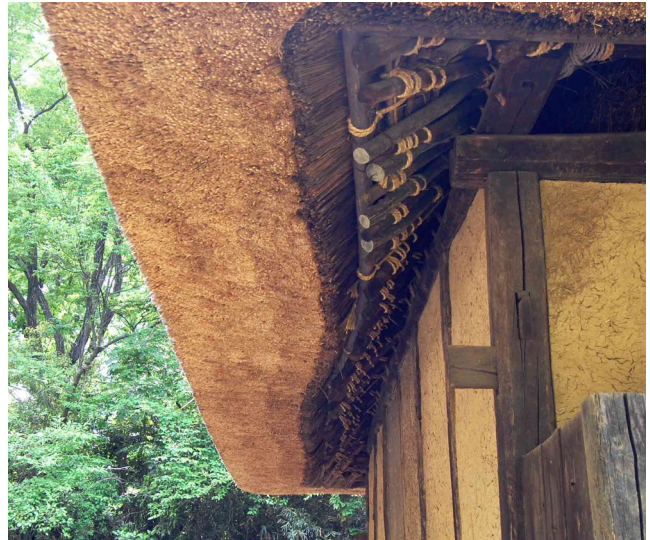
例えば写真 2-36 は、垂木が部分的に折損しているにも関わらず、その対応をせずに茅葺きだけ全面葺替した例である。結果的に下地の破損部分だけ軒付厚が増え、屋根重量が増した。そのため傷んだ下地部分への負荷が一層増し、垂木の折損が周囲に連鎖する恐れがある。

写真 2-35 下地の破損を修正せずに茅葺屋根を修理した例
軒先の先は通しているが、軒裏は波打っている。これは下地の垂木折損を修理せずに屋根だけ葺替えたための不具合である。

すなわち下地の破損を見逃した修理が、建物の破損を助長する恐れがある。破損調査における正しい状況把握は、こうした危険性を回避するためにも「良く現場を観察」して慎重に行う必要がある。できれば複数の目で観察して、お互いに意見交換することが望ましい。

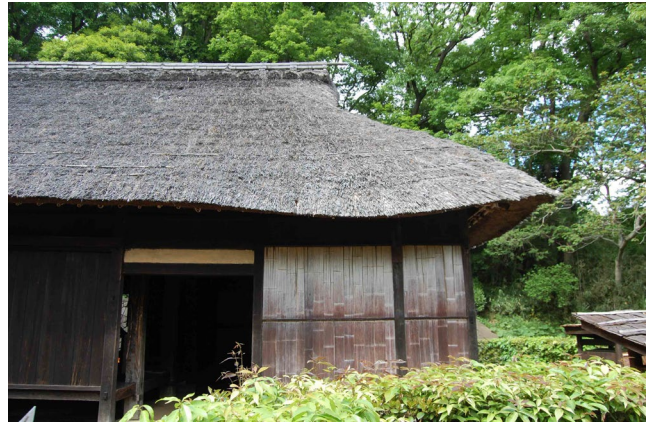
写真 2-36 垂木の折損が屋根面の顕著にあらわれた例
単に見苦しいだけでなく、下地の破損連鎖拡大が懸念される。

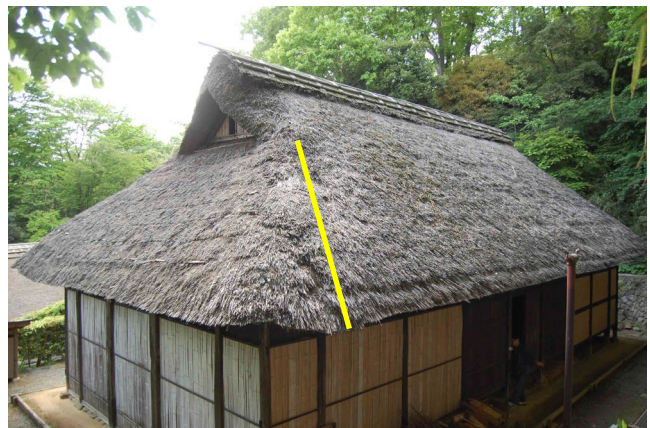
写真 2-37 妻側屋根を修理する場合の修理範囲検討例
通常ならば線引あたりが修理継ぎ目になるが、本当にそれではいかは現場の状況をよく確認して判断すべきである。

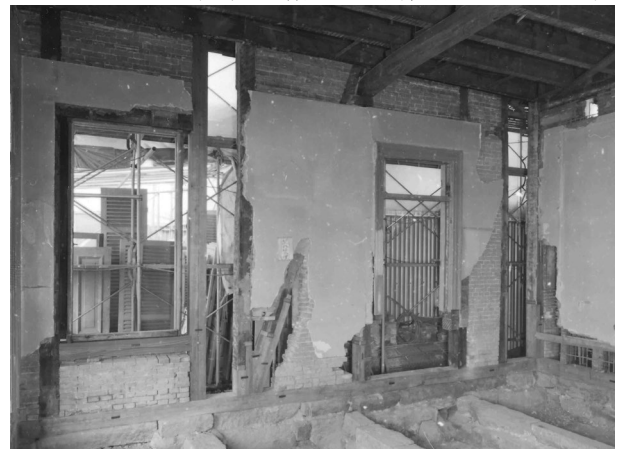
写真 2-50 旧 15 番館 1 階西南室の軸部補修 1991 年
土台は全取替した。柱や筋違は腐朽部のみ継木した。施工は経験豊富な長谷川棟梁が丁寧に作業してくれた。この継木部分は倒壊時にも破損しなかった。

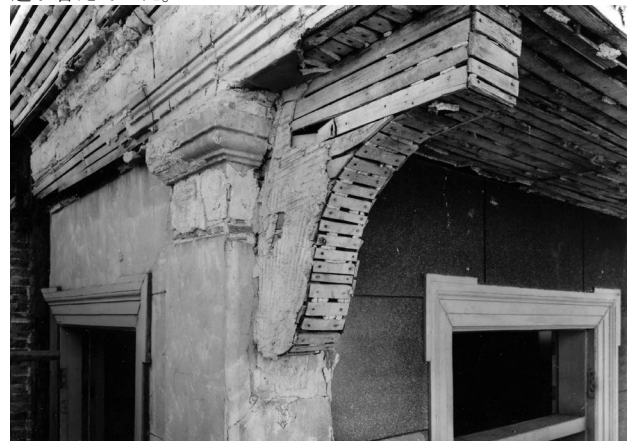
写真2-56 旧15番館1階正面柱型と持ち送り 1991年
当初の外壁モルタルに2度塗り重ねが行われていた、外壁を順次はがしていくと、当初の仕上げ面が残る部分と、すでに破損して補修されていた部分が確認できる。

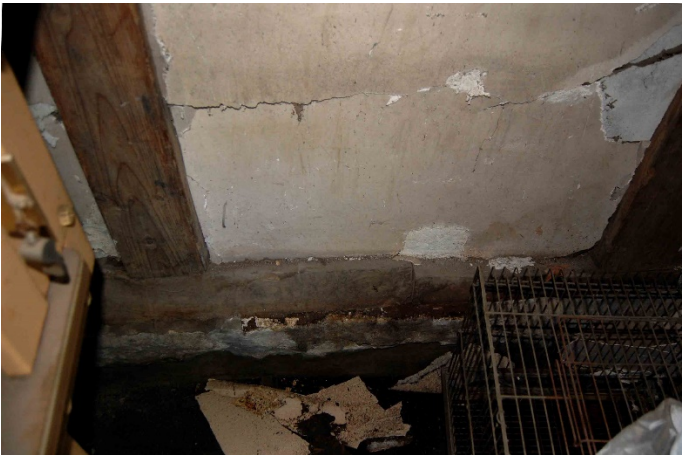
写真 3-2-2-6 同上 北面土台破損状況

北面の土台は腐朽により外側に向かって潰れている箇所がある。そのため土蔵は北面に沈下を生じており、内壁に亀裂も認められる。今回の修理で揚屋を行い、土台補修ほかの手当をする予定である。(見学時は予定だったが、すでに実施済み)

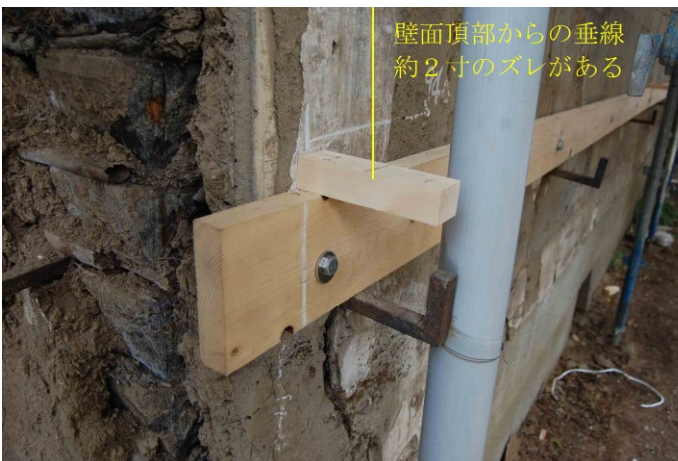
写真 3-2-2-10 潮田家袖蔵 北面の補修状況

壁面頂部からの垂線
 約2寸のズレがある

北面も壁土の剥落が認められるが、塗り替えると費用が相当かかる。また、北面は壁面頂部が下部に対して約2寸北へ傾いている。そのため今回は押え木を45cm間隔で取り付けて壁面の剥離を抑制すると共に、下見板壁の張り方で壁面(軸部)傾斜の見栄えを取り繕う。

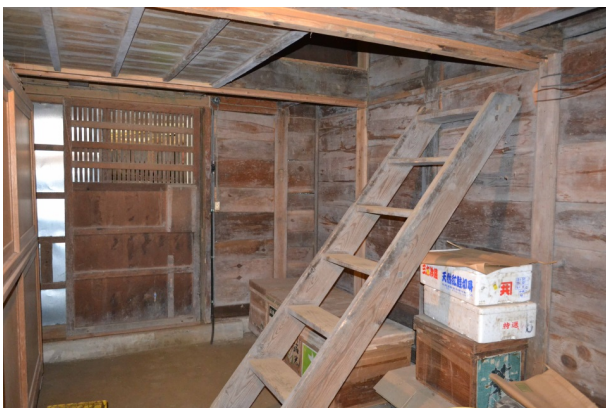
現在もこの写真とほぼ同じ位置に土蔵が存在する(写真3-2-4-2)。ただしこの土蔵は第二次世界大戦後に、従前の土蔵が破損していたため、これを取り壊して、あらたに町内・小淵地区から土蔵を移築したものである。この土蔵は見かけ上は土塗大壁の本式の土蔵のように見える。しかし軸組と内側の壁板など木造部分は移築前の土蔵部材をそのまま移築し組み立てているが、外壁に関しては土壁を施工せずに「土蔵風」に仕上げている(写真3-2-4-3および図3-2-4-1)。

写真3-2-4-3 石井家 土蔵内部
軸組と建込式の板壁は移築前土蔵の部材をそのまま再用する。

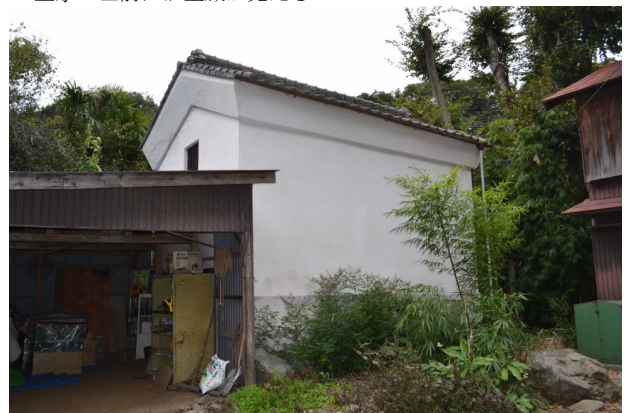
写真3-2-4-2 現状の土蔵
旧土蔵が破損したので、戦後に近隣から土蔵を移築した。外観は土蔵風だが土壁は施工せず、鉄骨とボード下地である。

つまり、土蔵を移築するにあたり、木造部分はそのまま再現したが、手間と時間と費用がかかる土塗大壁に関しては代替工法でまかなったものである。そのため厳密には土蔵とは言えない建築であるが、外壁以外は本来の土蔵部材をよく留めている。したがって文化財的価値を古材再用程度から判断すれば、石井家の土蔵移築手法は、土塗壁再現までおこなって移築した場合と比較して大差ないといえる。この外壁代替工法は、土蔵の外壁損傷が激しい場合の応急的な修理手法としても注目される。なお、土蔵特有の屋内空間の温湿度を一定に保つ能力は、石井家の形式でも(若干劣るものの)収蔵庫として十分な性能は有している。

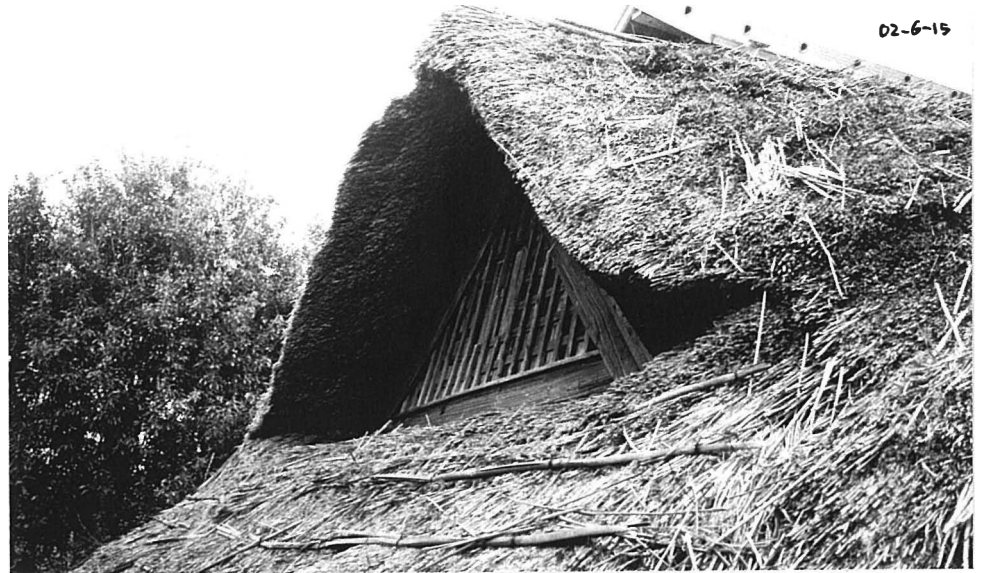
26. 西妻の妻飾り

棟の垂下に伴って破風が外れて転んでしまっている。

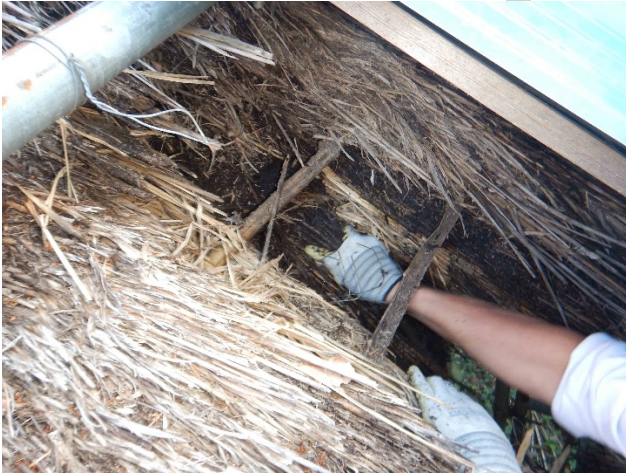
軒先などで相当傷んでいる部分は、思い切って腐れ部分をまとめて引き抜いて、大胆に補足茅を指し込むことが大事だと学んだ。また、正面西方上部の養生鉄板を外したところ、2004年当時の傷んでいた葺き地を再確認した。ただし、あの当時そのまま放っておいたら1年くらいで屋根は陥没したであろうが、養生のおかげでその後の雨漏れもなく葺き地は乾燥している。あらためて養生の重要性を実感する。 ※ 第7回・第8回は写真を撮っておらず説明省略

写真 東端のトタン際の傷んだ茅をまとめて引き出す

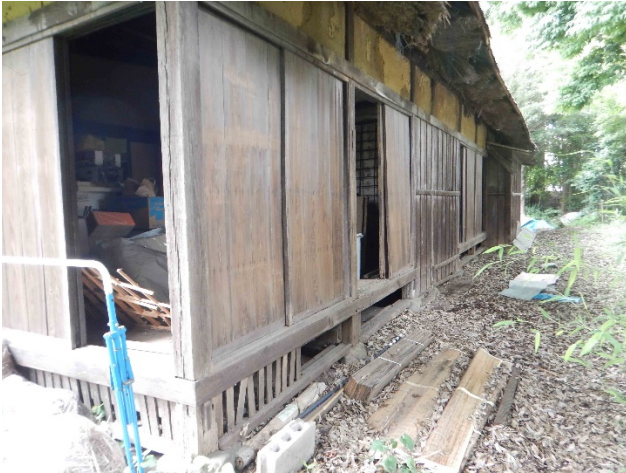
主屋外周には床下換気用に切目長押以下を開放しているが、動物等が入り込まないように板を豎格子状にはって「犬塞ぎ」を設けていた。経年劣化によりこの板が外れたり欠損・腐朽したりした箇所が目立つので、破損状況を確認の上、従来に倣って補修した。

写真 主屋外周部床下の空間の犬塞ぎの破損が顕著

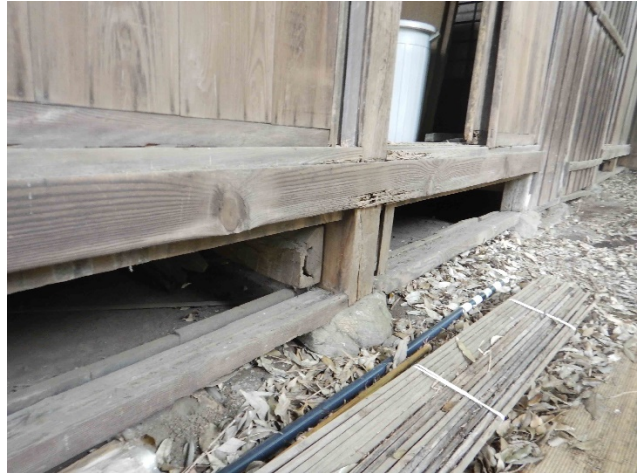
写真 同右 詳細 犬塞ぎの受木の有無を確認

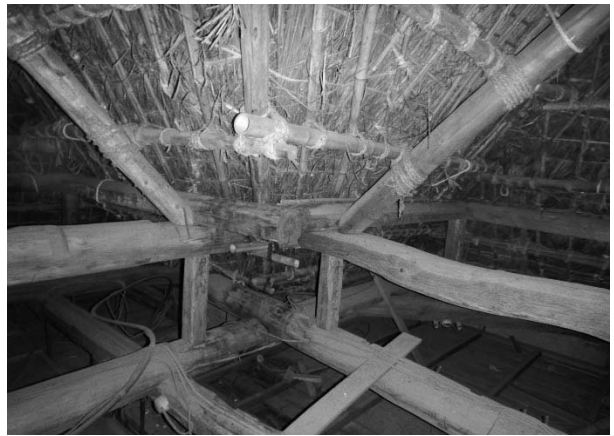
万代会館の茅葺きは、平成6年ころ修理を行って以後、居間棟の棟を一部鉄板覆いした以外は補修しておらず、4棟とも全体的に葺き地は目減りし、谷部（屋根の取り合い部において入隅ができる部分）の傷みが顕著である。特に居間棟は、谷部をはじめ竹簀子棟・葺き地とも傷みがひどく、部分的に雨漏りを生じていた。また、書院棟も全体的に葺き地の目減りが大きい。横須賀市当局は、正面部分について仮設足場を存置する（1ヶ月に1度の作業では数ヶ月仮設が存続する）ことは、公開施設として避けたい意向であった。そのため南面の修理は今回あきらめ、書院棟背面を対象とすることとした。

写真36 居間棟(管理棟) 谷部内側の雨漏り状況

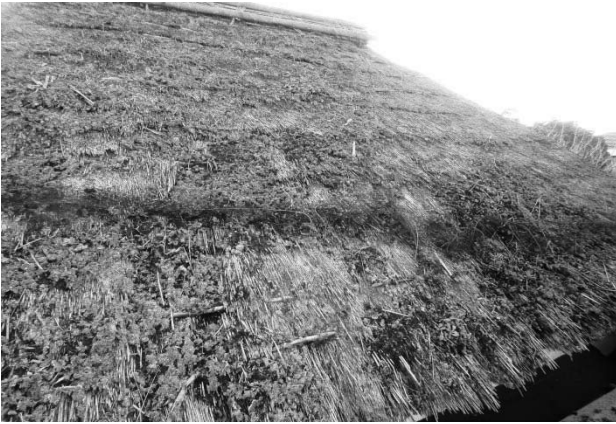
写真 65 書院棟背面の破損状況（撮影：石田陽是）

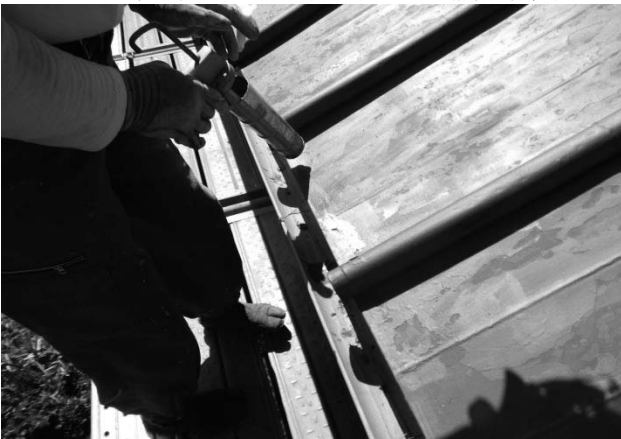
写真82 鉄板破損箇所はコーキング剤で応急措置した

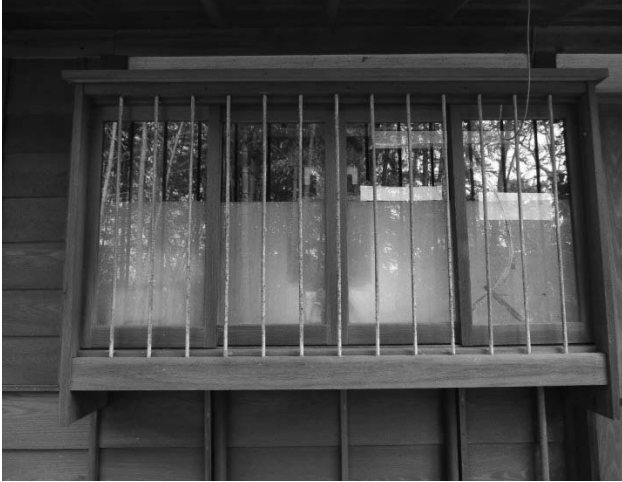
上記以外の、建物に関する小破損修繕は、窓鉄格子塗装修理、雨樋点検・掃除、コンセントカバー補修などがある。窓の鉄格子は、錆が顕著になってきたので、窓枠取り合い部を養生してケレンの上、防錆塗料を下塗りして白色ペンキを上塗りした。鉄格子は、居間棟の背面および西面窓、書院棟背面窓、増築棟の背面窓、増築棟東面の便所窓に設置されている。基本的に便所・台所・風呂場の窓に採用されている。なお、通常は土壁補修も小破損修繕の重要事項であるが、万代会館プロジェクトでは実施に至らなかった。そこで宮城県で実施した土壁経験学習の資料を本編の付録2として掲載した。

写真 115 窓鉄格子塗装修理前(増築棟背面台所)
