経年劣化部を有する配管の
地震時損傷挙動と耐震性評価に関する研究

2004年3月

横浜国立大学 博士学位論文

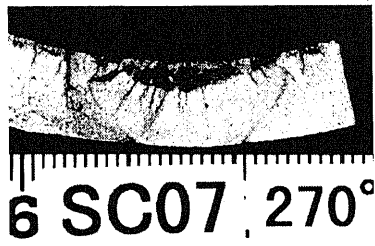
(b) Initial SCC in SC03.

試験配管に溶接を施して引張残留応力を導入し、高温高圧下のオートクレーブ内に200時間～800時間程度格納し、SCCを生成させたり。生成したSCCのき裂位置と深さは実験前に浸透探傷（PT）検査で調査し、最も大きいと思われるき裂位置が最大曲げ方向に一致するよう試験体の設置位置を調整した。SCC試験体は試験終了後、破面検査を行って初期SCC形状を測定した。図2.2.1-1に試験体の形状を、図2.2.1-2にSCC部分でき裂が貫通した試験体の初期SCC形状を示す。

図 2.2.1-2 SCC 試験体の初期 SCC き裂形状
Fig.2.2.1-2 Initial shape of SCC in SCC specimens.

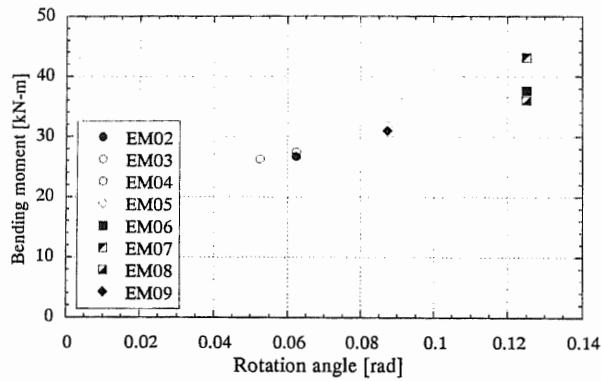
図 2.2.2-4 EDM 試験体における最大入力変形角と最大曲げモーメントの関係
 Fig. 2.2.2-4 Relation between max. input rotation angle and max. bending moment of EDM specimens.

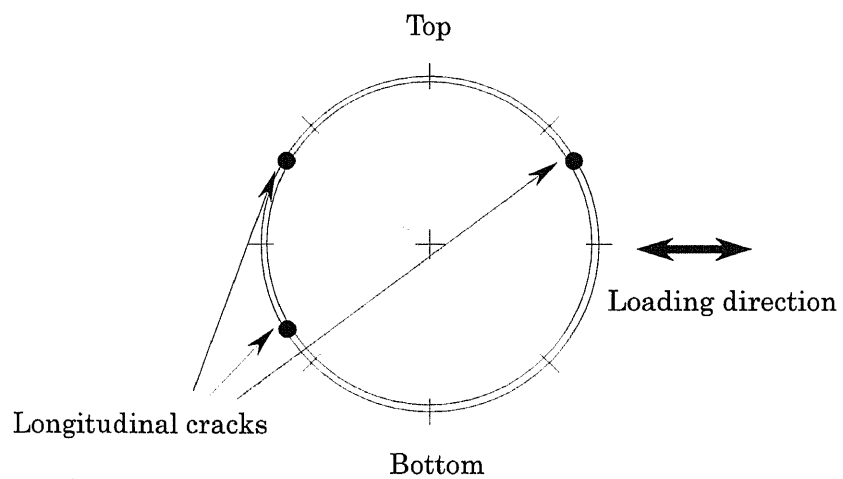
図2.2.3-4 EC07で確認された軸方向き裂の断面上の発生位置
 Fig. 2.2.3-4 Position of the longitudinal cracks that appeared in EC07.

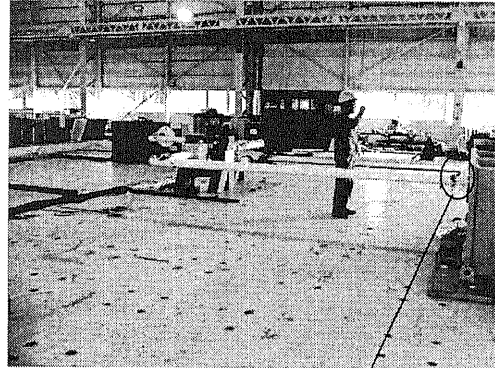
図 3.2.2-1 2D_B01 におけるアンカ近傍での破損
Fig. 3.2.2-1 Unexpected break of pipe near an anchor on the test of 2D_B01.

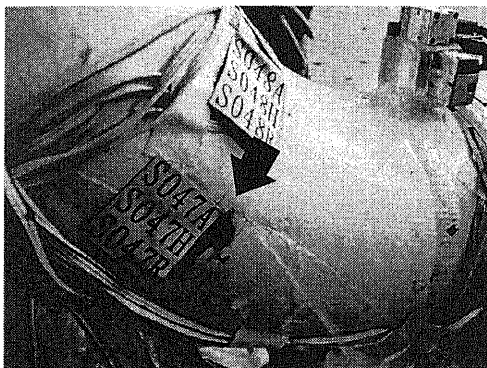
図 3.3.2-1 エルボ 1 における疲労き裂 (3D_A01)
Fig. 3.3.2-1 Fatigue crack at Elbow 1, 3D_A01.

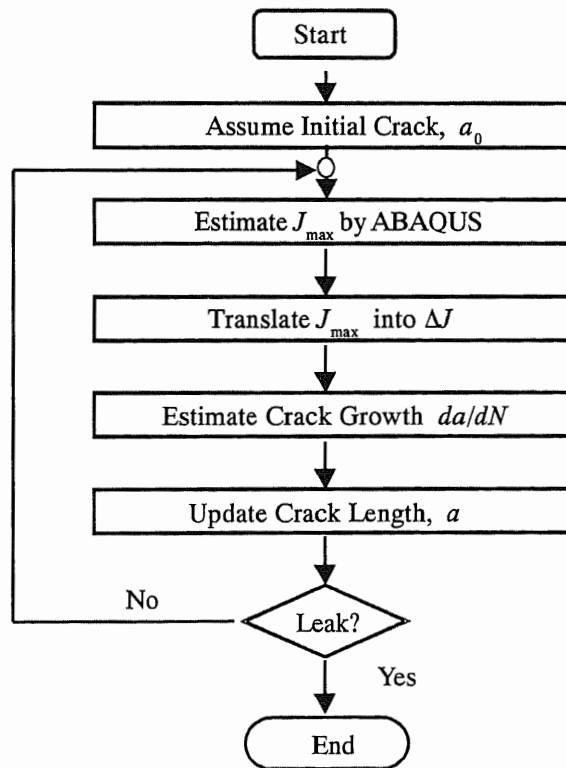
図 4.2.1-2 破壊評価の評価フロー

Fig.4.2.1-2 Flow of the simulation for low cycle fatigue crack propagation.

破損に至らない場合には次サイクルについて上記の手順を繰り返す。ここで、破損はき裂長さ a が配管の肉厚に達した時点とした。図 4.2.1-2 に破壊評価法の評価フローを示す。
