博士論文

「RO/RO フェリーの大傾斜発生事故の実海域再現水槽を用いた
再現実験及び発生メカニズムの検討」

(Experimental Study about the Occurrence of a Large Roll Motion
of a Fast RO/RO Ferry in a Quartering Sea)

横浜国立大学大学院

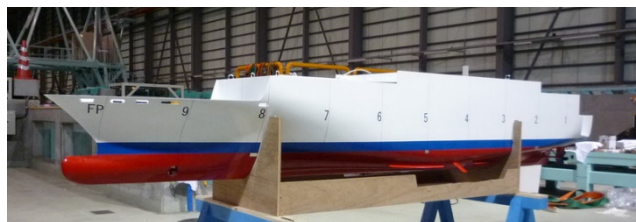
図 1 供試模型

水槽試験で用いた供試模型の写真を図 1 に、主要目を表 1 に示す。模型船の縦慣動半径は 0.25L、横揺れ固有周期は 2.13 秒である。

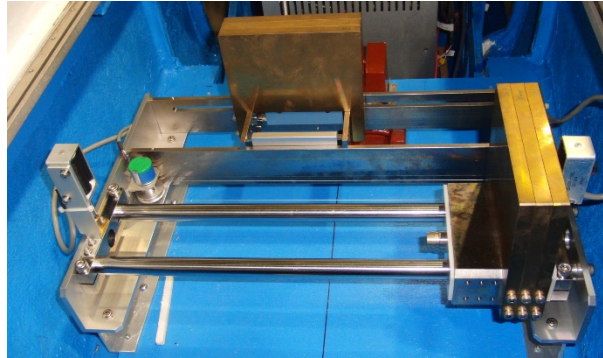
図2 荷崩れ再現装置

事故報告書には左斜め追い波中を航行中に右舷側に 22 度以上傾斜した際に搭載されているシャーシーが荷崩れをし始め、その後は 25 度に達するとコンテナが荷崩れし始めると記載されている。この現象を再現するために荷崩れを再現するための装置を取り付けた。その写真を図 2 に示す。装置は外部からの電圧入力により移動ウェイトの固定を解除することが出来る。また、本装置では移動ウェイトの移動速度は制御しておらず、移動ウェイトは船体が横傾斜することで移動する。従って、通常は移動ウェイトを固定した状態で航行するが、設定した横傾斜角の閾値を超えた際に移動ウェイトの固定が解除されて、船体の右傾斜によりウェイトが右舷側に移動する。本装置で生じる傾斜モーメントは事故報告書に記載されていた傾斜モーメント (6,430 tm) と同等となるように、移動ウェイトの重量と移動距離で調整した。

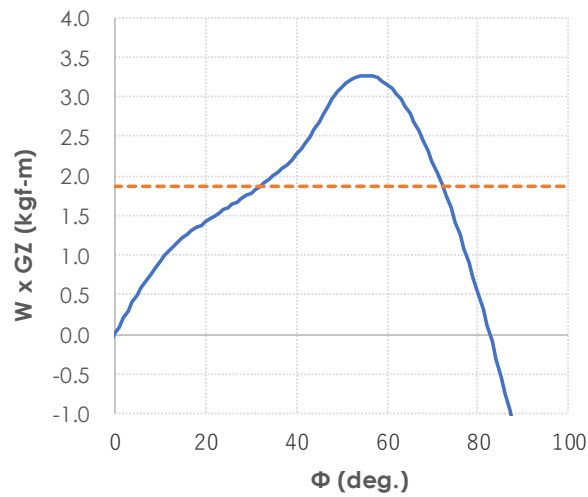
図 3 事故当時の GZ 曲線と排水量の積

模型船の目標船速は事故当時の船速相当の 1.61m/s とし、模型船のメタセンタ高さ (GM) は出航から事故当時までの燃料タンクや清水の消費による自由水影響を考慮した G_0M に相当した 0.042m とした。事故当時の G_0M から算出した平水中の復原力曲線 (GZ 曲線) に排水量 (W) を乗じた値 (復原モーメント) を図 3 に示す。縦軸は復原モーメントで、横軸は横傾斜角である。図中のオレンジ色の破線は、荷崩れによって生じた傾斜モーメントを表している。平水中において荷崩れが生じた場合の船体傾斜角は 32 度程度と推定される。

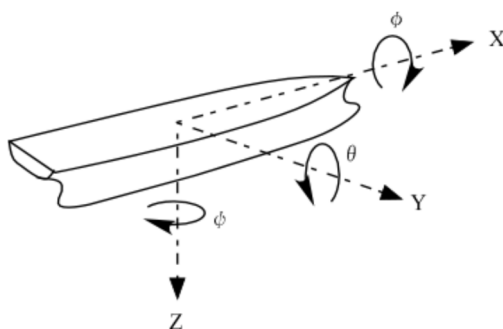
図4 船体運動の座標系

船体運動で用いる座標系を図4に示す。図中の Φ はロール角を、 θ はピッチ角、 ψ は方位角を表す。

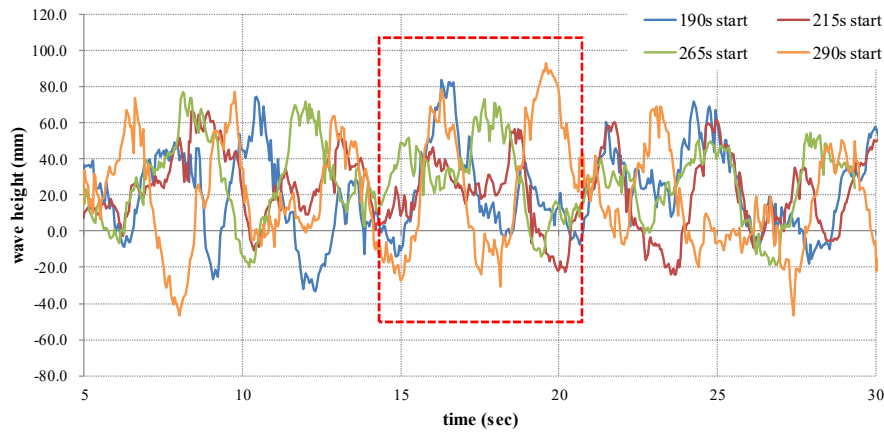
図5 出会い波の時系列データ

計測された出会い波の時系列データを図5に示す。横軸は台車の加速開始からの経過時間で、縦軸は波高である。波高は上向きを正の値とした。色の違いは造波開始から台車が加速を開始するまでの時間で、190秒から290秒までの4条件を示している。加速開始時間が290秒のケースで比較的大きな波が継続的に計測されている。⁸⁾ これにより、模型船は造波開始から290秒程度経過してから加速を開始することとした。

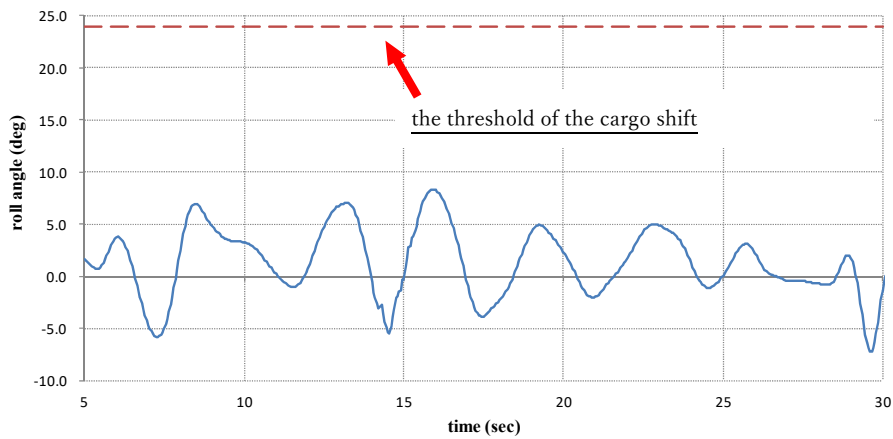
図6 ロール角の時系列データ (290秒スタート)

上記で確認された継続的な比較的波高の高い波に模型船が遭遇するように試みたが、荷崩れが生じるようなロール角に達することは無かった。その際に計測されたロール角を図6に示す。

縦軸がロール角で、横軸が模型船の加速開始からの経過時間である。赤破線は荷崩れが生じるための閾値である。かなりの回数の試行錯誤を繰り返したが、閾値を超えるようなロール角は得られなかった。

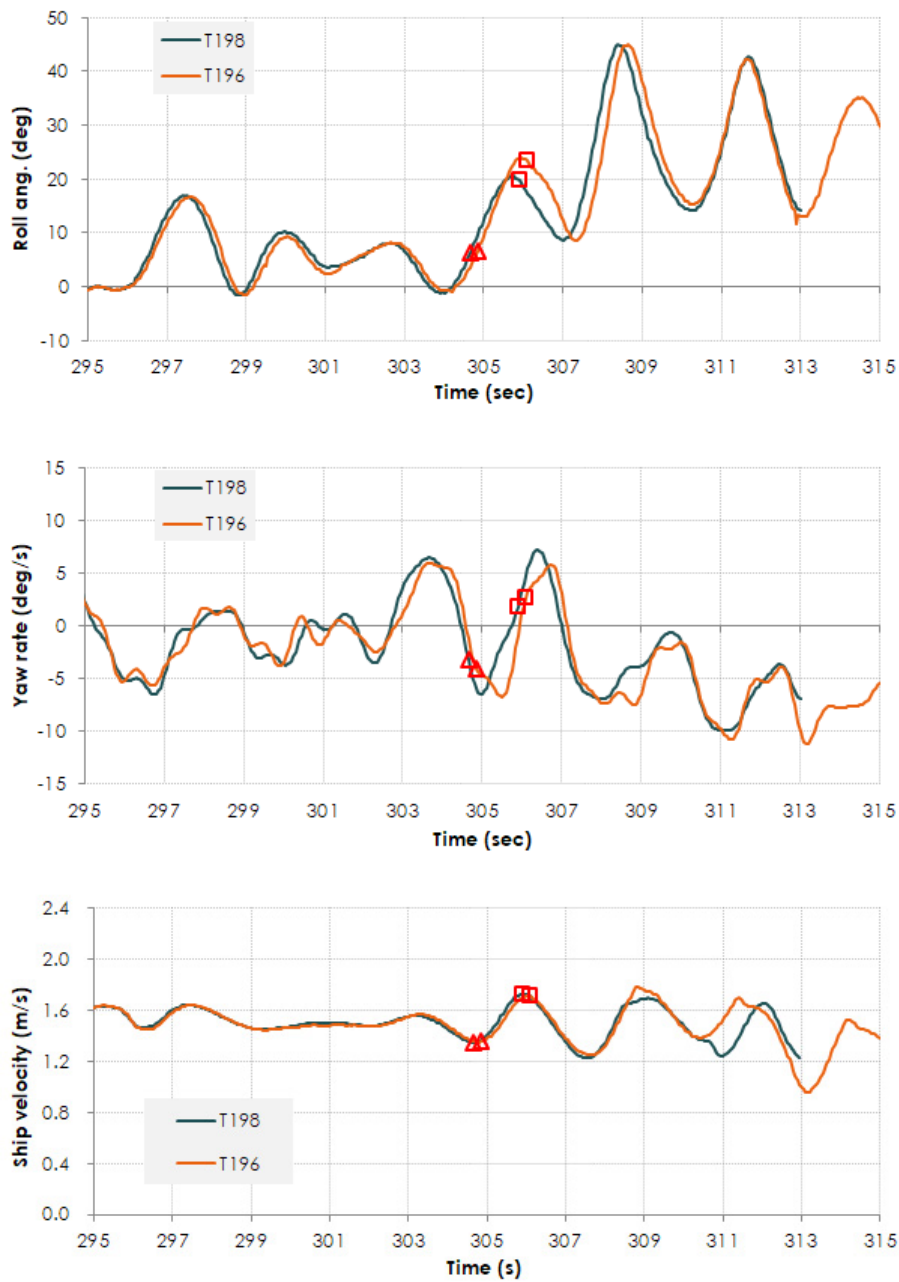
図7 大傾斜発生時の船体運動

造波開始から289.5秒後に加速開始した2状態（「T196」と「T198」）で事故報告書に記載されているような状況が確認された。その際の計測結果を図7と図8に示す。図7はロール角と旋回角速度、船速である。図中の赤い三角及び四角記号は荷崩れが誘起される波に遭遇した際の船速の極小値と極大値の時刻を示している。船速は波の下り斜面で加速され、上り斜面で減速されるので、極小値は船体が上り斜面、極大値は下り斜面に位置していると考えられる。図8は航跡である。図の原点は水槽中央と一致させ、縦軸と横軸は船長で無次元化した。模型船は図の右上から左下に向けて航走している。参考までに事故報告書から読み取ったAISのデータを青破線で併記する。

ロール角の図より304秒付近から右傾斜が始まり、306秒付近で20度を超える。このときに荷崩れ再現装置の固定が解除され、その後、一旦は減少するが307秒付近から再び右傾斜が増加し始める。308秒付近で大傾斜が生じている。その後は、荷崩れによって生じる定傾斜角付近を中心に船体が動揺している。

旋回角速度の図より304秒から306秒まで船体が左旋回していることが確認される。これは左舷船尾方向から荷崩れを誘起する波に遭遇し、船体が右傾斜することで左旋回が生じたと考えられる。その後、ロール角が減少する際に一旦は右旋回を始めるが、荷崩れに伴う定傾斜が生じると左旋回する。

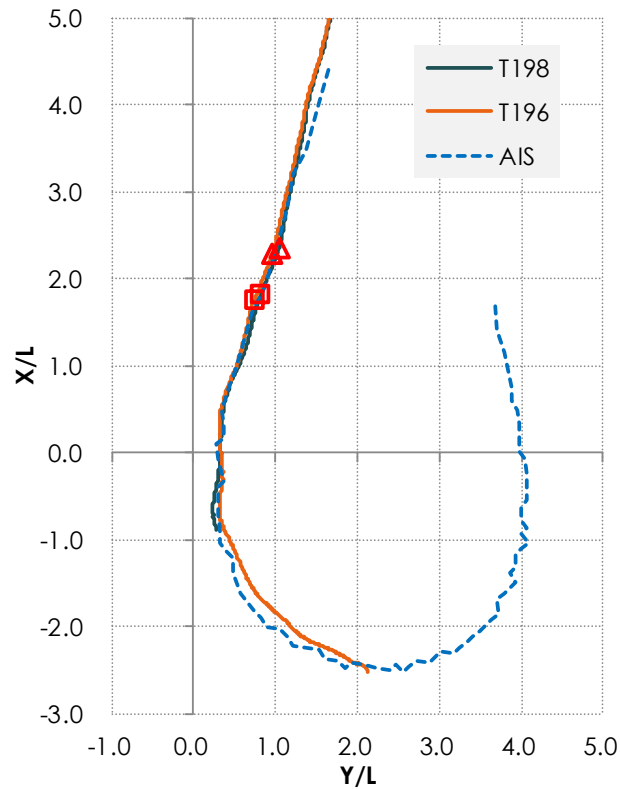
図8 大傾斜発生時の航跡

本実験の航跡と当該船舶の AIS データとはほぼ一致しており、大傾斜後の左旋回は荷崩れにより船体が定傾斜したことが主要因と考えられる。

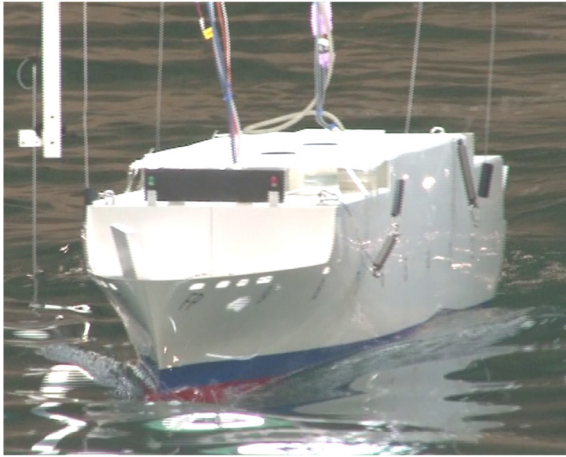
図9 左斜め追波中を航行

実験の様子を図9～11に示す。

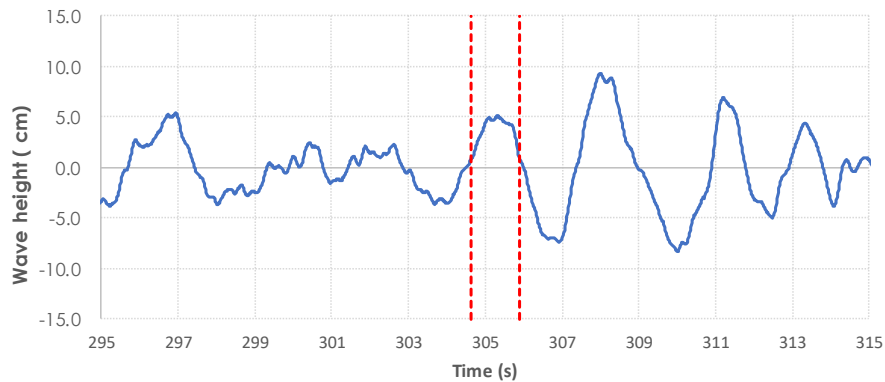
図 12 出会い波の時系列データ

次に模型船の出会い波について検討する。実海域再現水槽の曳引台車は位置や速度の入力データを作成すると、任意に走行することが出来る。その機能を用いて曳引台車が波高計だけを曳航する形で、模型船の航跡上を走行して計測を行った。波浪場が左斜め追い波であるため、計測は重心位置ではなく左舷の AP 付近の航跡上とした。計測結果を図 12 に示す。波高は上向きを正の値とした。図中の赤破線は図 7 の赤い三角と四角記号に対応した時間を示している。

左側の破線時は船尾が波の谷から少し持ち上げられた状態を、右側の破線では船尾が波の山付近を超えたことを示している。これにより図 7 の船速の変動が生じることがわかる。また、事故報告書では有義波高の 1.5 倍の波と遭遇して 25 度程度のロール角が生じたとされているが、今回計測された波高はそれよりも小さい値となった。その後、波の谷が通過した後に大傾斜が生じる時刻で有義波高の 1.5 倍程度の波に遭遇している。307 秒付近で船体のロール角が減少しているのは、左舷側の船尾付近の波面が下がったためと考えられる。

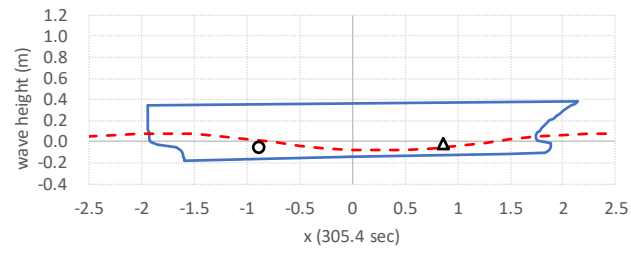
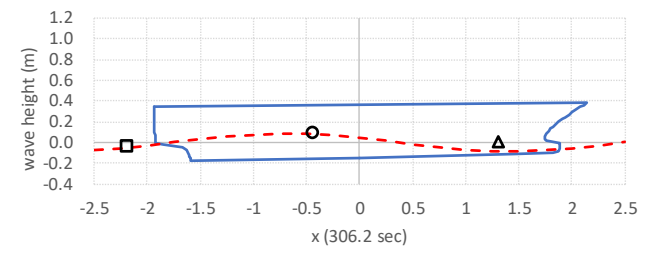
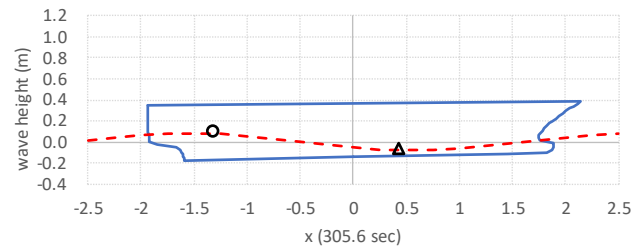
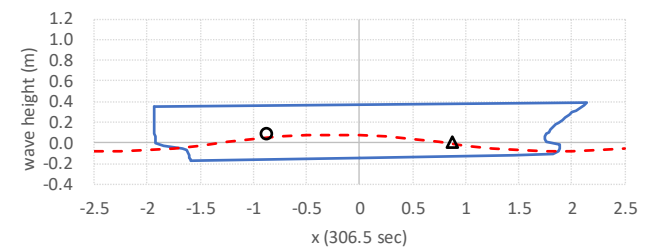
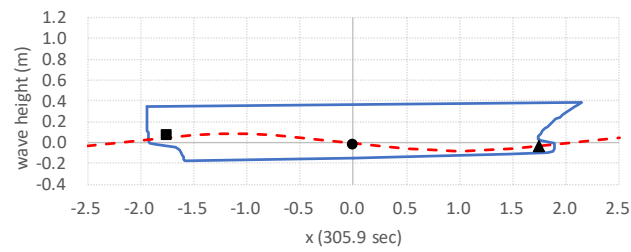
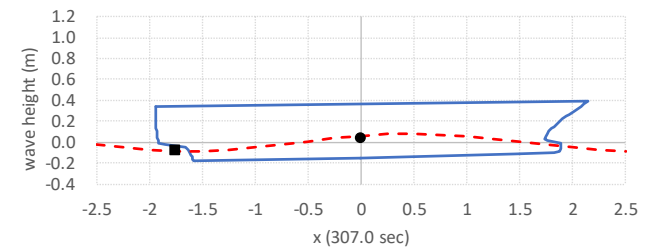
図 13 定置式波高計による出会い波の計測結果

次に模型船の航跡上の 3 点で定置式波高計による波計測を行った。計測を行った 3 点は、荷崩れを誘起した波に遭遇したと考えられる時刻の重心位置とそこから半船長分を前後にずらした位置とした。波計測にはサーボ式波高計を用いて行った。計測された波高を図 13 に示す。縦軸は波高で、横軸は模型船の位置を船長で無次元化した値である。横軸のゼロが船体中央で、1.75 が F.P.、-1.75 が A.P.を示している。参考のために船体のプロファイルを併記した。このプロファイルは事故当時の喫水線は合わせているが、船体運動を無視したものである。ま

た、計測された波形から推定した規則波の波形を図中に赤い破線で併記した。波浪推算で算出された波の主方向を波向きと仮定した規則波で、波長は船長の1倍程度で波振幅は有義波高の1.5倍程度の波と推定される。水槽に再現した波浪場は多方向不規則波のため多少の誤差は含まれるが、計測された波形を推定出来ていることが確認された。

305.6秒にS.S.1 1/4では10 cm程度の波高が、S.S.6 1/4では-6 cm程度の波高が計測されている。両者の差は15.7 cmとなり、有義波高の1.5倍に相当する。その後、波高の高い箇所は船体前方へ移動して、波が船体を追い越していることが確認された。また、波が船体前方へ移動して船体後半部の波高が低くなり始めることで、船体のロール角の増加が抑制されたと考えられる。その後、307秒にA.P.で-8 cm程度となり、船尾付近での波高が低くなることで船体のロール角は一度減少する。その後、次の波に遭遇して船尾での波高が再び上昇して大傾斜へと至ったと考えられる。

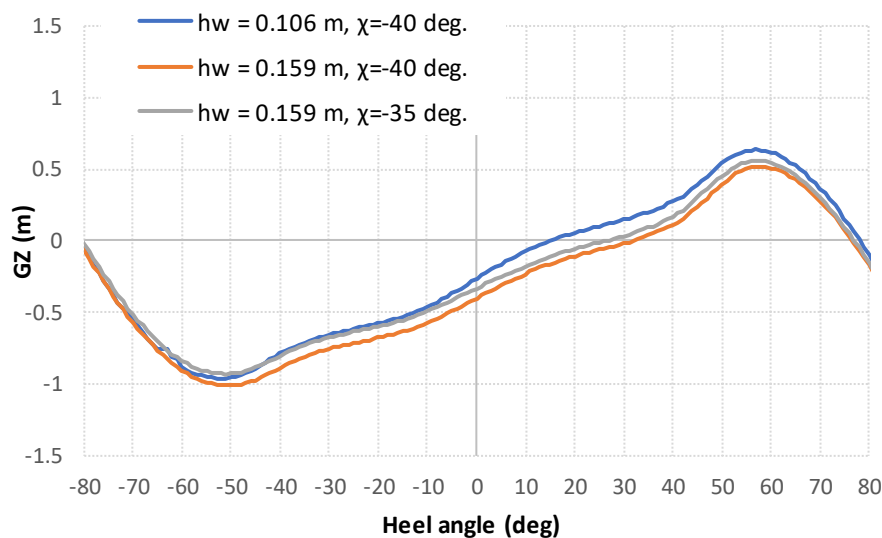
図 14 推定された波形での GZ 曲線

上記で推定された規則波での復原力を算出する。算出の条件は波長船長比が 1.0、波高 (hw) が有義波高と有義波高の 1.5 倍、出会い角 (χ) は -35, -40 度、船が波の下り斜面に位置した状態である。出会い角は真追波状態をゼロとして、反時計回りを正とする。算出結果を図 14 に示す。縦軸は GZ で、横軸は傾斜角である。算出結果は実船スケールの値である。

出会い角が -40 度で波高が有義波高の場合の静的な釣り合い角は 15 度程度で、有義波高の 1.5 倍の場合は 32 度程度である。出会い角が -35 度で波高が有義波高の 1.5 倍の場合は 27 度程度であった。有義波高が 1.5 倍となると静的な釣り合い角が急激に増加し、かつ波との出会い角が大きくなるとさらに増加したことが確認された。

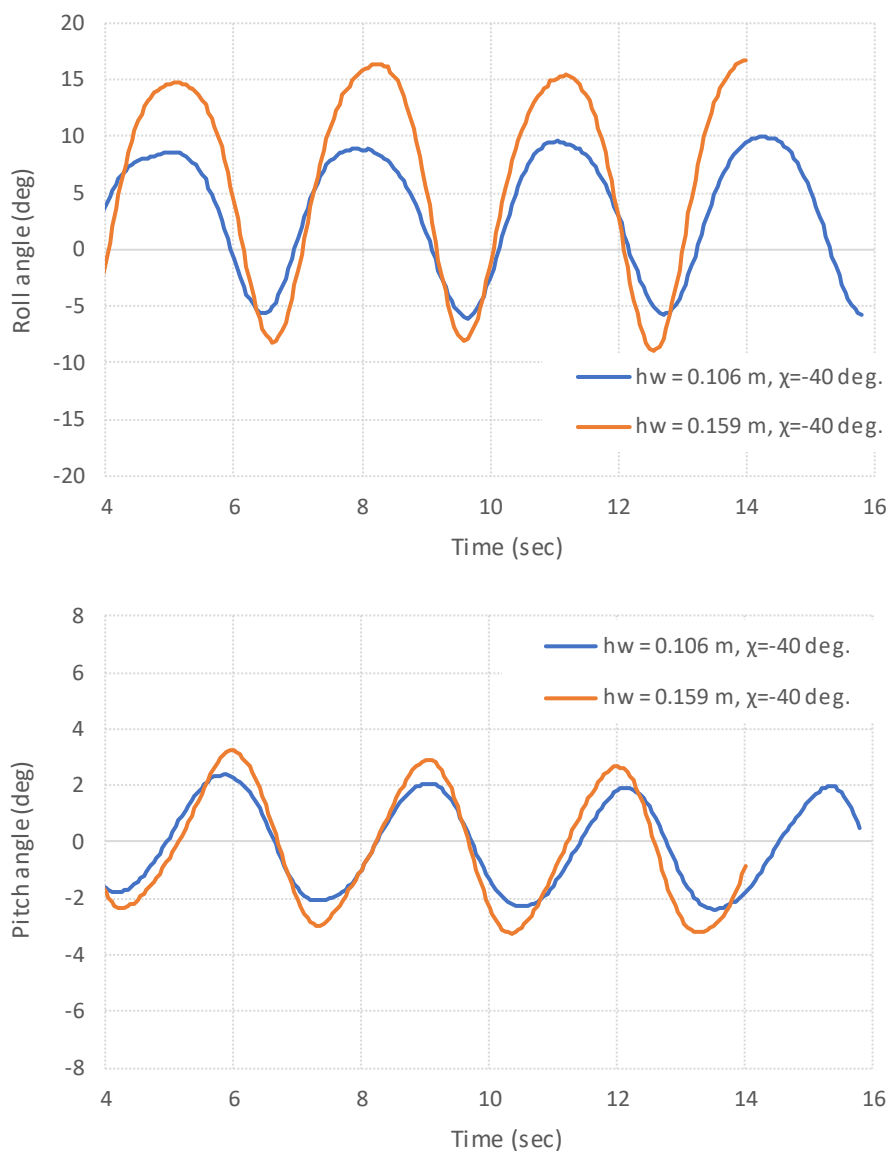
図 15 推定された波形での規則波中の船体運動

上記で推定された波形を用いて船体運動の計測を行った。波条件は波長船長比が 1.04、波高が有義波高と有義波高の 1.5 倍、出会い角が -40 度である。その計測結果を図 15 に示す。図の縦軸は上からロール角とピッチ角で、横軸は時間である。

左斜め追波を航行しているために右舷側へのロール角の方が大きくなっていることが確認された。横揺れの中心角は波高が有義波高の場合が 3.05 度、有義波高の 1.5 倍の場合が 5.99 度である。また、それぞれの片振幅は 7.3 度と 11.5 度である。

ピッチ角はゼロを中心とした往復運動で、波高が有義波高の場合の片振幅が 2.05 度、有義波高の 1.5 倍の場合が 2.94 度である。波高が 1.5 倍になるとピッチ角の片振幅の 1.5 倍となっていることが確認された。

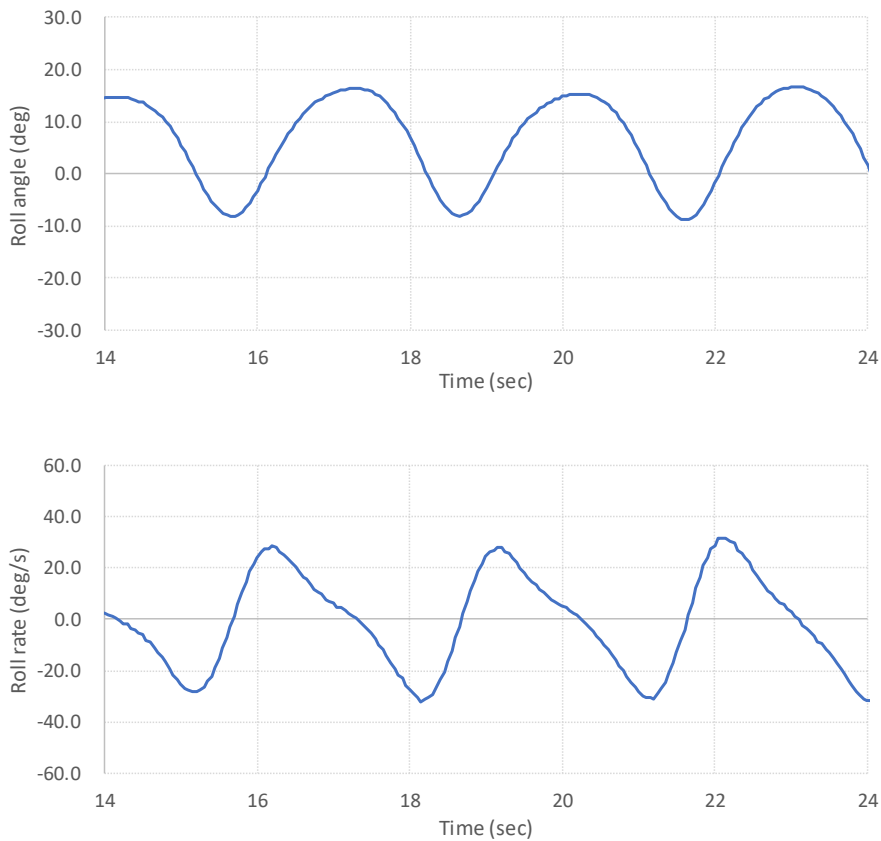
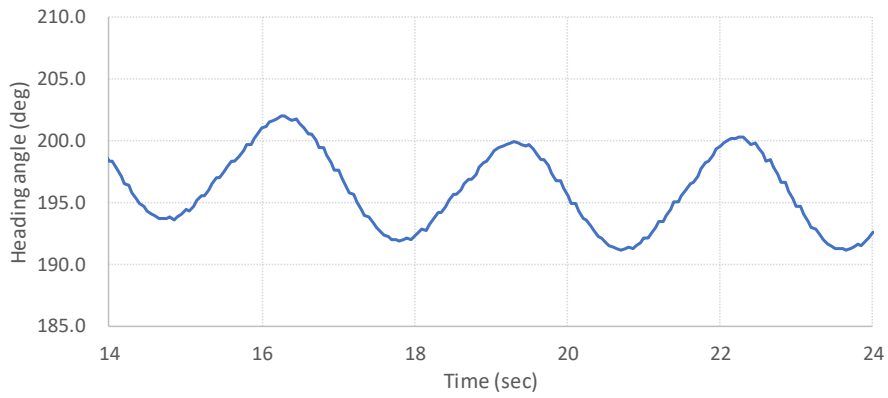
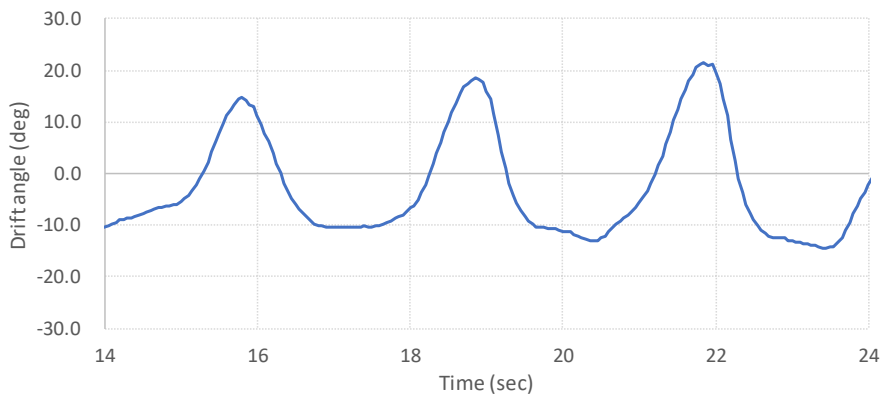
図 16 推定された波形での規則波中の船体運動

大傾斜の再現実験で計測されたデータと上記で推定された規則波中で計測された計測データの比較を行う。規則波中で計測された船体運動の時系列データを図 16 に、大傾斜再現実験で計測された時系列データを図 17 に示す。図の縦軸は上からロール角、ロール角速度、船首方位角、斜航角で、横軸は時間である。斜航角は時計回りを正とする。

規則波中での船体運動は周期的な運動で、波との相対位置で運動は決まる。本実験では波高が大きいために船首方位の平均値が僅かに減少する傾向を示しているために斜航角が僅かに発達していつているが、斜航角の傾向は捉えている。斜航角は船体が左舷側にロールした場合にはプラスの値を、右舷側にロールした場合にはマイナスの値を取る。

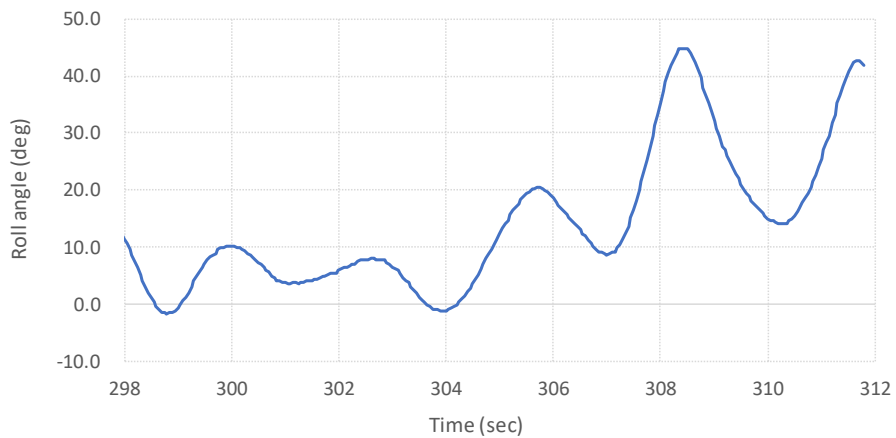
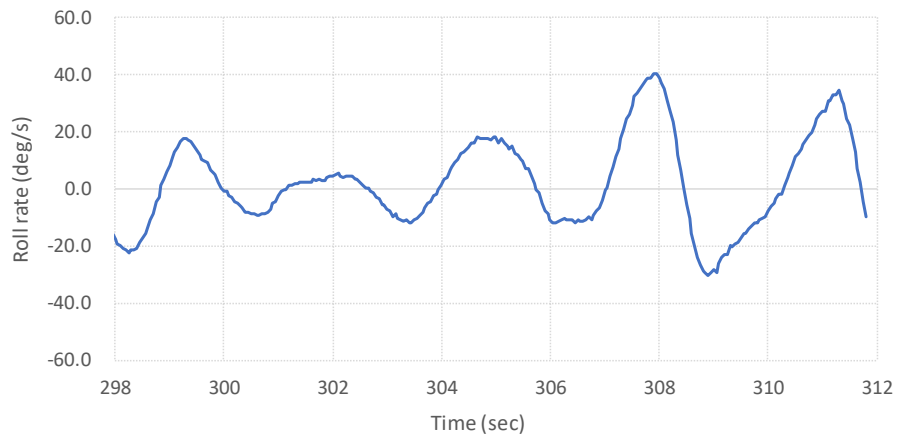
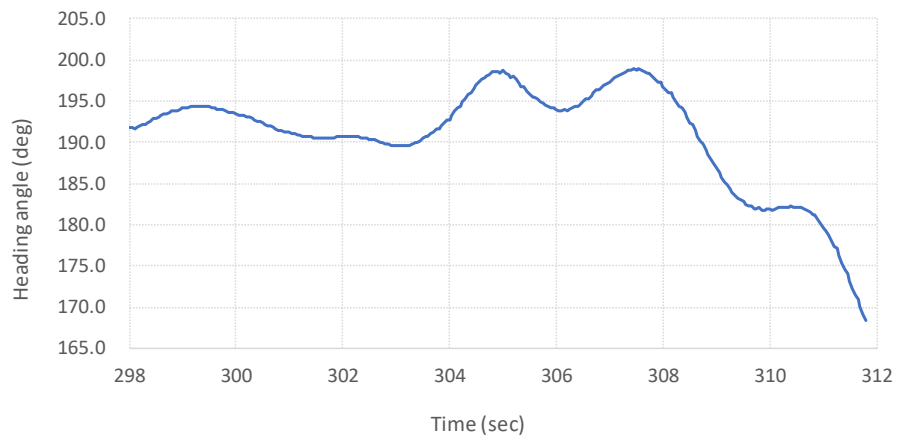
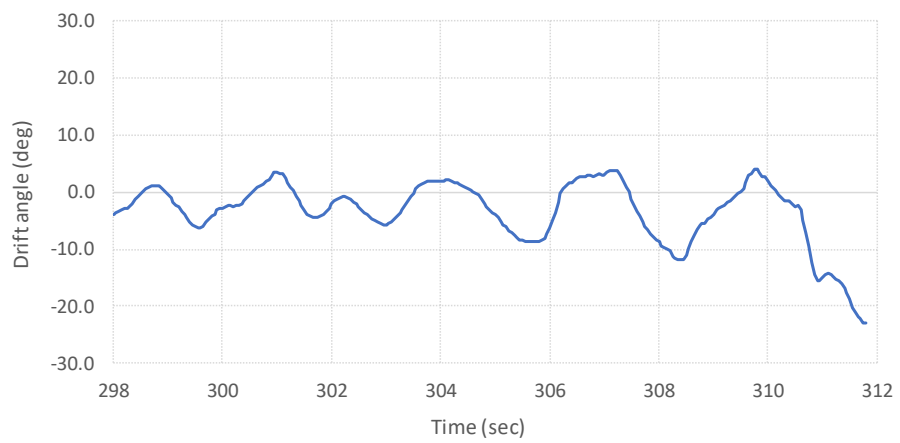
図 17 推定された波形での規則波中の船体運動

一方、再現実験で計測された船体運動は多方向不規則波中のため、周期性は確認することが出来ない。荷崩れに至る状況は 304 秒から 306 秒にかけてである。304 秒付近でのロール角は -1 度程度で、ロール角速度はマイナスからプラスの値へ転じている。規則波と異なるのはロール角速度の形状である。ロール角速度のピーク値は規則波の方が大きい。しかし、ロール角速度がプラスの部分の面積はほぼ同じである。規則波中のロール角は片振幅が 11.5 度と計測されているので両振幅で 23 度程度となる。304 秒でロール角が -1 度であるので、306 秒付近ではロール角が 22 度程度まで達することとなり計測結果と一致する。

また、斜航角はプラスの値を取ることは少なく、マイナスの値となることが殆どである。斜航角がマイナスということは、主方向の波との出会い角が大きくなる傾向を成る。一方、主方向の波との出会い周期は長くなる傾向となる。この影響はロール角速度にも表れており、斜航角がマイナス側に転じた辺りからロール角速度の傾きが変化している。

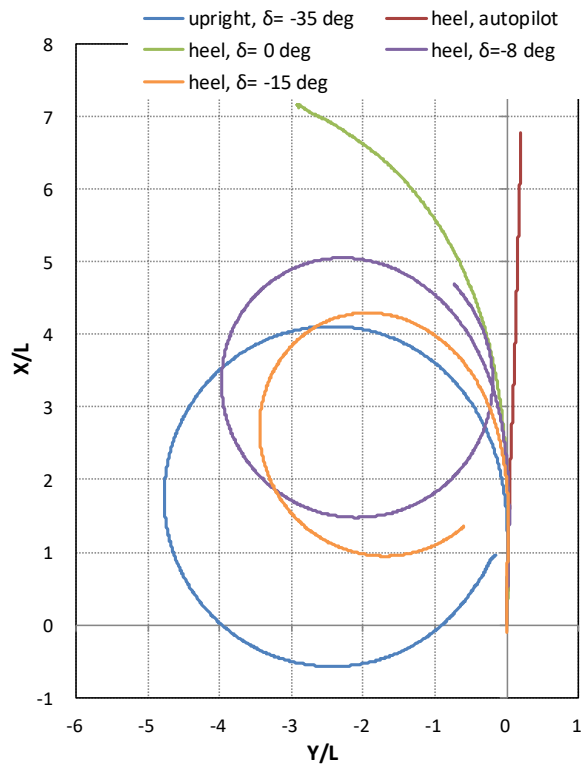
図 18 定傾斜付きでの航跡結果の比較

試験条件は直立状態での-35度旋回と定傾斜を与えた状態での自動操舵・旋回試験である。その計測結果を図18と19に示す。図18は航跡の比較で、図19は船体運動の計測結果である。図19の縦軸は上から無次元旋回角速度、ロール角、斜航角、船速である。

マイナスの舵角（ δ ）を与えることで旋回径は小さくなり、舵角が-8度でも直立状態での-35度旋回よりも小さい旋回径となっていることが確認された。

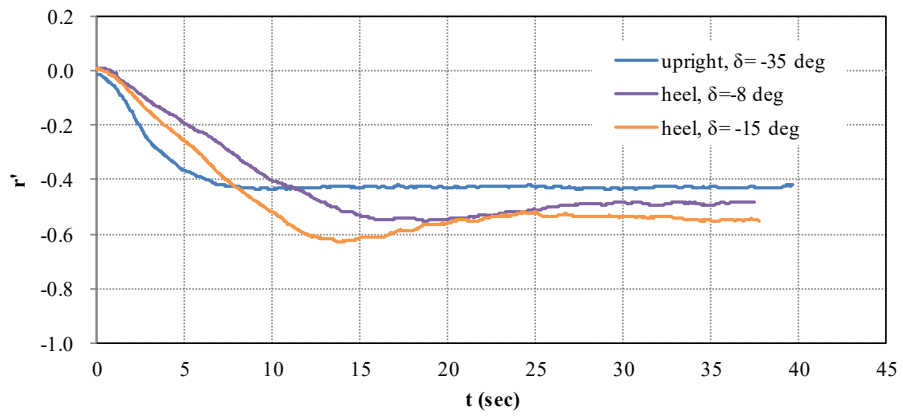
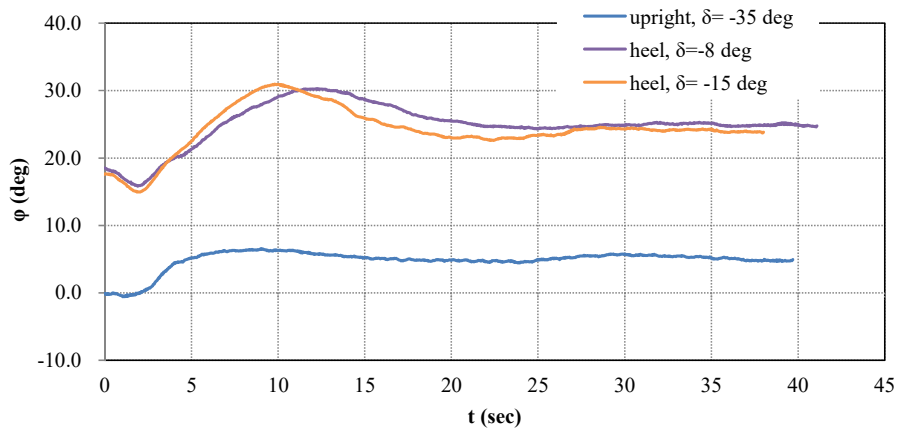
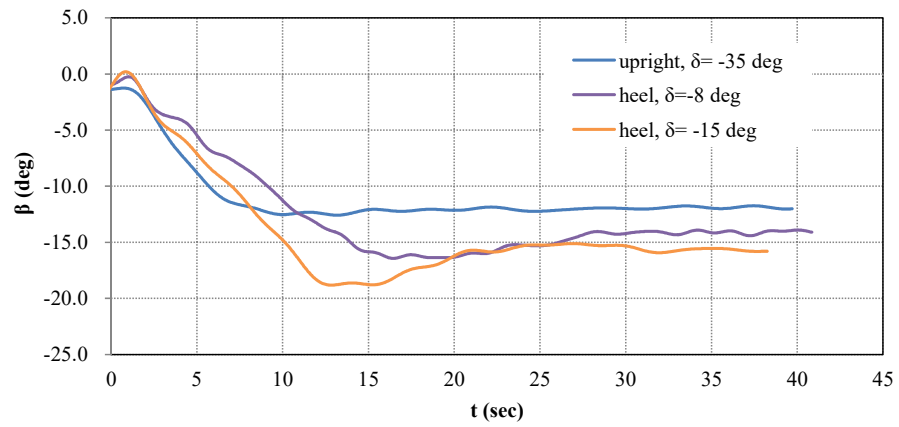
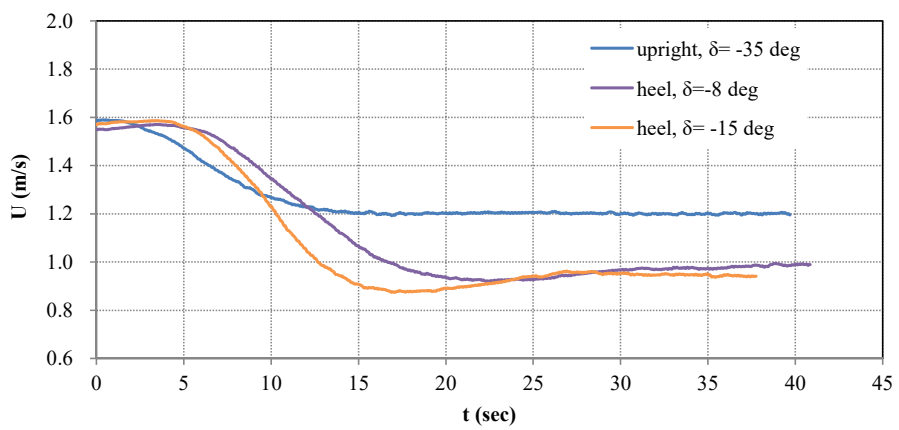
図 19 定傾斜付きでの船体運動の比較

船体運動の時系列データを確認すると定傾斜を与えた場合は定常状態に達するまでの過渡状態が異なることが確認された。操舵直後は操舵による傾斜モーメントが働くためにロール角は一度減少する。その後、旋回角速度が発達するにつれて外方傾斜が生じてロール角が増加する。旋回角加速度は操舵舵角が大きい方が大きくなるため、操舵舵角が大きい方がロール角の発達が早い。その後、ロール角が減少し始めて定常状態へと達する。本実験では定常状態に達するまでに 30 秒程度の時間を要した。また、操舵後の旋回角速度の発達は直立状態が一番早く、航跡でも旋回縦距（アドバンス）は直立状態が一番短くなっている。

定傾斜角が 16.6 度の場合には舵角が-8 度でも、旋回角速度は直立状態の-35 度旋回よりも大きくなる。事故当時の定傾斜角（32 度程度）の場合はこの舵角よりも小さい値で、海上公試の-35 度旋回よりも小さな径で旋回したと考えられる。これは再現実験の際に舵中央で AIS とほぼ同等の航跡となったことと一致している。

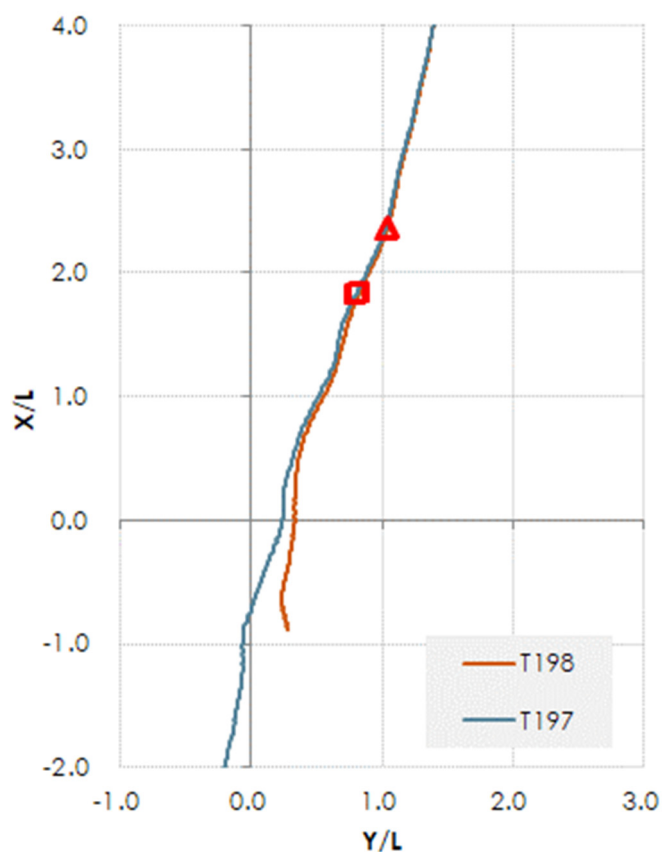
図 20 荷崩れの有無による航跡の比較

事故報告書によると大傾斜に至った主要因は荷崩れが生じたためとされている。荷崩れの有無と大傾斜との関係を確認するため、時刻と航跡を一致させて航走させて船体運動の比較を行った。航跡の比較を図 20 に、その計測結果の比較を図 21 に示す。荷崩れが生じたケースが「T198」で、生じていないケースが「T197」である。図中の赤い三角及び四角記号は荷崩れが誘起される波に遭遇した際の船速の極小値と極大値の時刻を示している。

赤い四角記号の位置での両者の相違は、時間が 0.05 秒、位置が水槽の縦方向に 3 cm、横方向に 9 cm であった。船首方位の相違は 1 度未満であった。時間と航跡はほぼ一致しており、両者の相違は荷崩れの有無だけと見なすことが出来る。

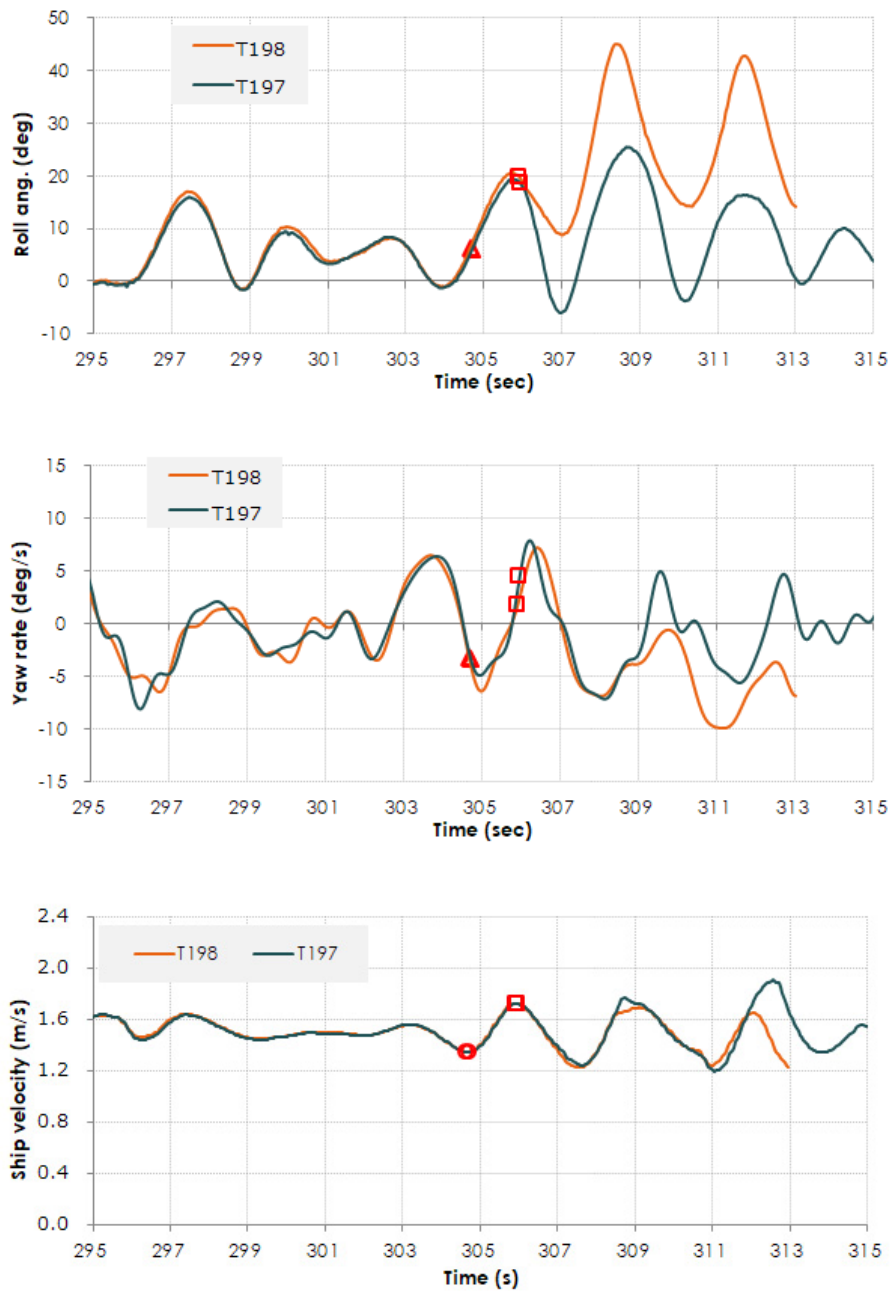
図 21 荷崩れの有無による船体運動の比較

図中の四角記号の時刻付近で荷崩れ再現装置の固定が解除されているが、その直後までは旋回角速度や船速、航跡に相違は殆ど見られない。その後、移動ウェイトが右舷側へ移動して船体に傾斜モーメントが働き始めると船体が右舷側に定傾斜して旋回角速度は徐々にマイナスの値へ移行する。左旋回を始めると船体抵抗が増えて船速は徐々に低下し始める。

「T197」は309秒付近で右傾斜が大きくなっている。これは出会い波の計測で確認された荷崩れを誘起した波の次の波に遭遇したことで生じている。ロール角が大きくなったとしても、荷崩れが生じなければロール角は徐々に減衰して再び目標針路に向けて航走を始める。ロール角が減衰しているということは危険な状況が継続していた訳ではなく、偶発的に荷崩れを生じるような状況に陥ったと考えられる。

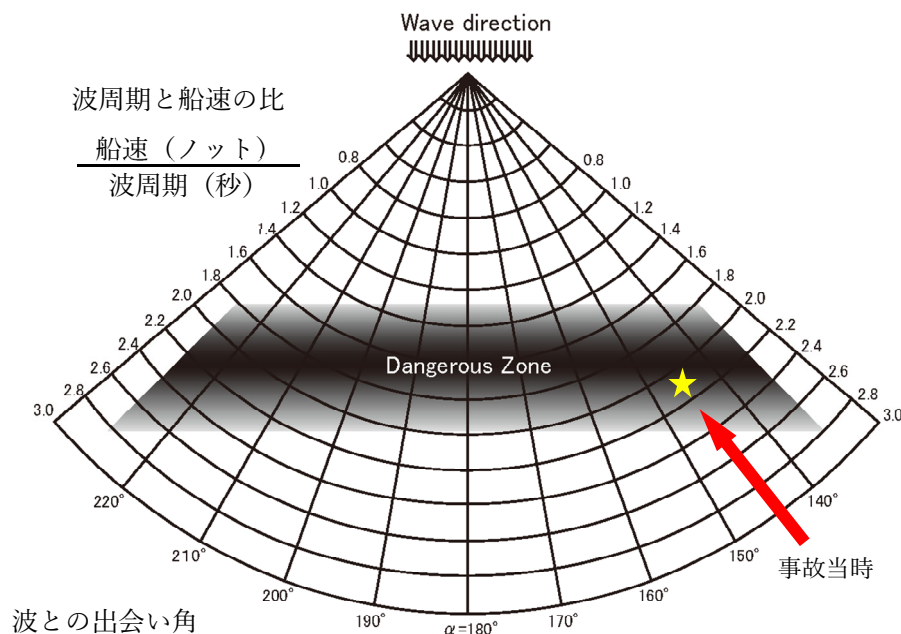
図 22 IMO の荒天中の操船ガイドライン

事故報告書によると本海難事故は荷崩れが生じたことによる大傾斜に至ったと記載されている。そこで同一の波浪場を航走して、荷崩れを生じるようなロール角を回避する操船方法について検討を行った。検討にはIMOの「荒天中の操船ガイドライン」^{11) 12)}（以下、「IMO ガイドライン」という。）を参考とした。IMO ガイドラインでは船速・波周期・波との出会い角をパラメータとして、特定の状況下で船が波の影響を非常に強く受け易い危険な状態に陥ることが指摘されている。

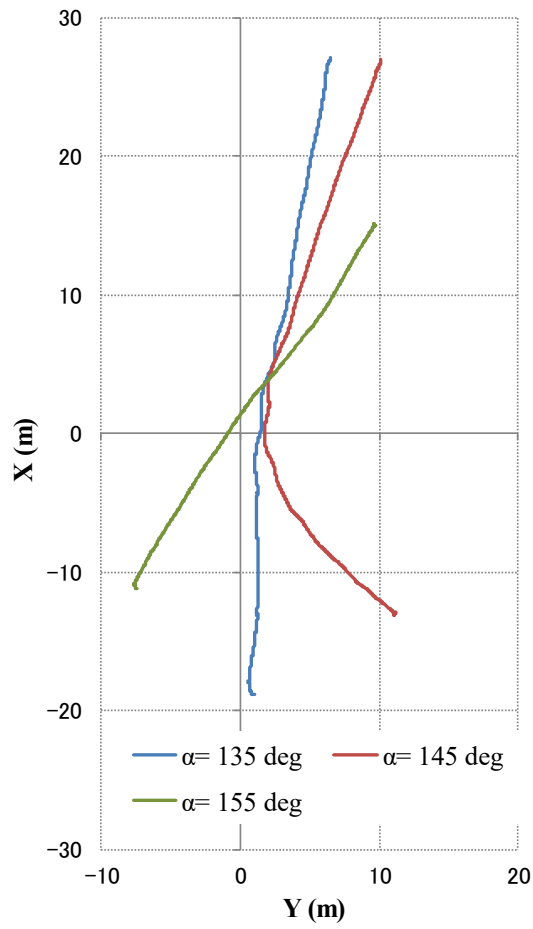
図 23 航跡の比較 (変針による回避)

航跡の比較を図 23 に示す。縦軸は X 軸座標で、横軸は Y 軸座標である。赤線が再現実験 ($\alpha = 145$ 度) で、青線が $\alpha = 135$ 度で、黄緑線が $\alpha = 155$ 度である。赤線は左旋回しているが、それ以外の 2 ケースは自動操舵により目標方位が維持出来ていることがわかる。

以上のことから、今回の実験状態では±10度変針して波との出会い角を変更することで、荷崩れを発生させることを回避することが可能であった。

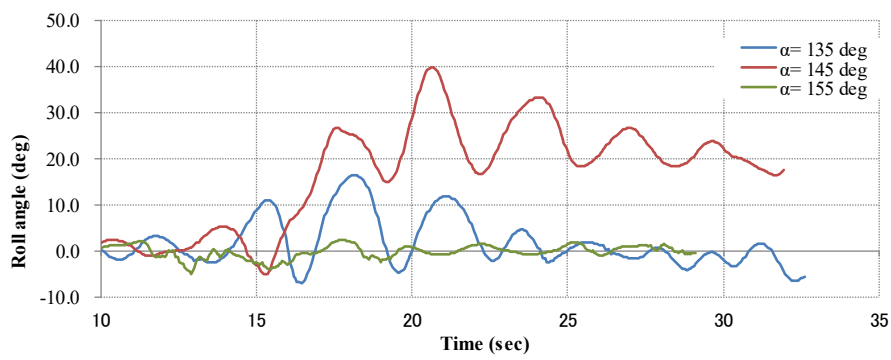
図 24 ロール角の比較 (変針による回避)

船体運動の時系列データの比較を図 24~26 に示す。図 24 は縦軸がロール角、図 25 は縦軸がピッチ角、図 26 は縦軸が船首方位角である。

ロール角は黄緑線の変動は殆どなく、青線の最大値は 18 度程度であったが、18 度では荷崩れの閾値には達しない。追波状態に近づいた黄緑線はロール運動を殆どせずに、横波状態に近づいた青線は比較的大きなロール運動となっている。これは波浪中の船体運動の傾向と同じである。

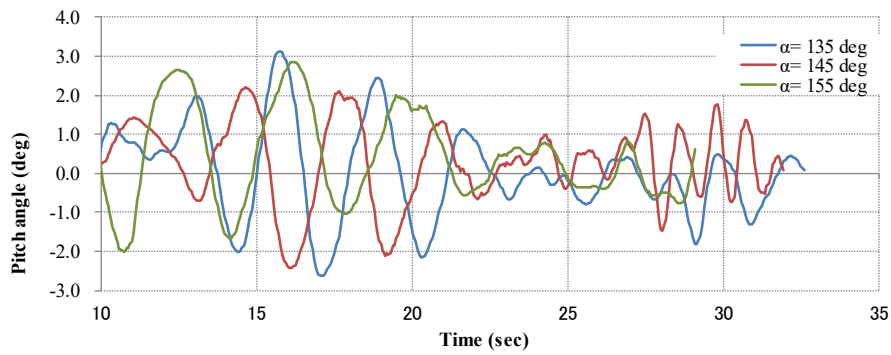
図 25 ピッチ角の比較 (変針による回避)

ピッチ角は 3 ケースとも ± 2 度程度の振幅があり、目標の波に到達していると考えられる。波との出会い角変更することで出会い周期が変更され、ピッチ運動の周期も斜め追波状態の青線が一番短く、追波状態に近づけた黄緑線が一番長くなっていることがわかる。

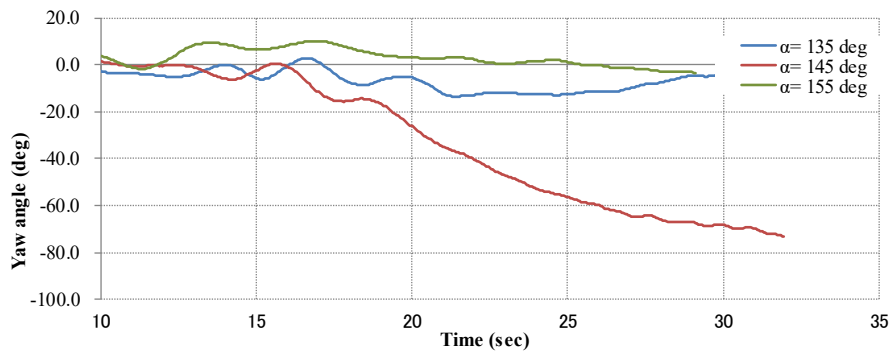
図 26 船首方位角の比較 (変針による回避)

船首方位は青線が 17 秒付近から僅かに左に旋回していることがわかる。これは船体が右舷側に傾斜したことによる影響と考える。しかし、傾斜が減衰すると目標方位に戻っていることがわかる。13 秒付近から黄緑線がプラスの値となっているが、これは追波に近づけたことで舵効きが悪くなり船首方位の修正に時間を要したと考えられる。

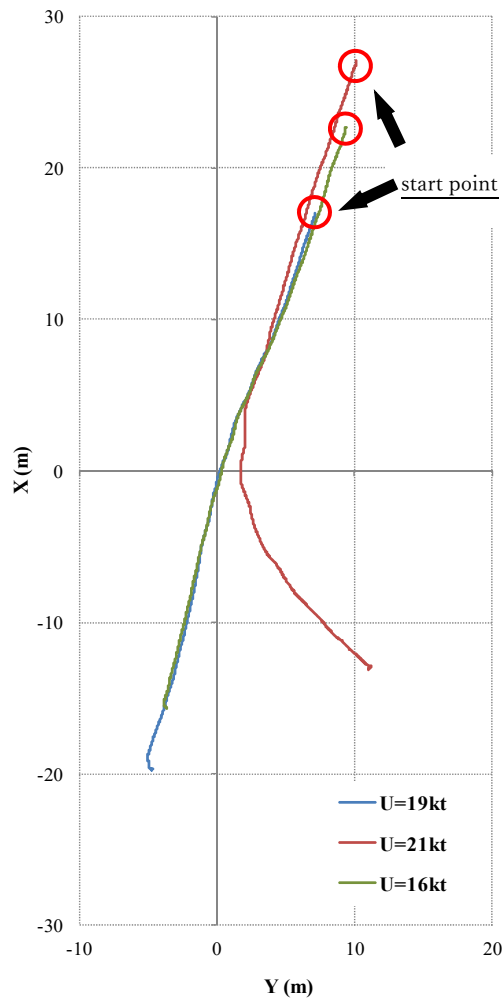
図 27 航跡の比較（減速による回避）

航跡の比較を図 27 に示す。縦軸は X 軸座標で、横軸は Y 軸座標である。赤線が再現実験（U=21kt）で、青線が U=19kt で、黄緑線が U=16kt である。赤線は左旋回しているが、それ以外の 2 ケースは自動操舵により目標方位を維持出来ていることがわかる。

以上のことから、今回の実験状態では2ktと5kt減速することで、荷崩れを発生させることを回避することが可能であったと考えられる。

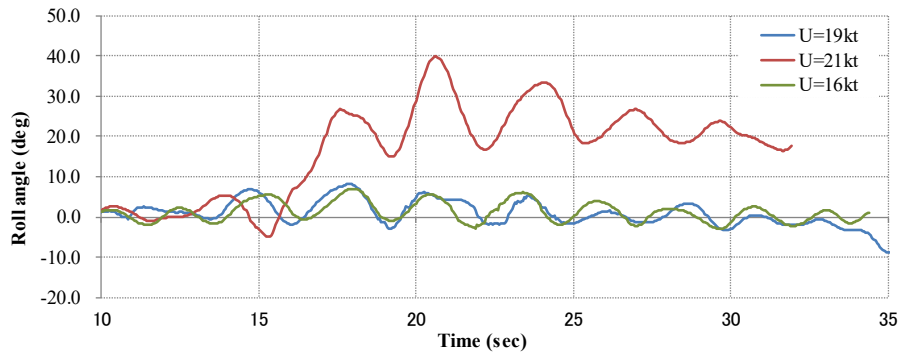
図 28 ロール角の比較 (減速による回避)

船体運動の時系列データの比較を図 28～30 に示す。図 28 は縦軸がロール角、図 29 は縦軸がピッチ角、図 30 は縦軸が船首方位角である。

ロール角は青線と黄緑線ともに最大で8度程度であった。これらは荷崩れの閾値には達していない。一方、ピッチ角は3ケースとも同じような傾向を示している。本実験では左斜め追波のため、減速することで波との出会い周期が短くなる。赤線と青線との相違は顕著ではないが、黄緑線はピッチ角の周期が短くなっていることがわかる。

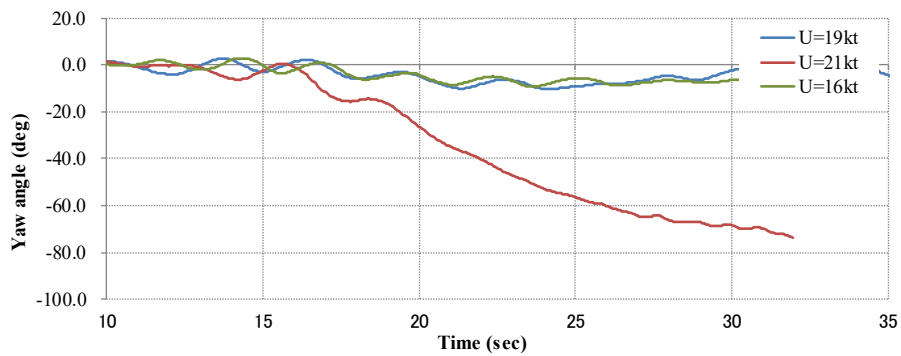
図 30 船首方位角の比較 (減速による回避)

船首方位は青線がほぼ目標方位を維持出来ているが、黄緑線が僅かにマイナスの値となっている。追波中や斜め追波中を航行している船舶は舵効きが悪くなることが知られているが、黄緑線は他のケースに比べて船速が遅いためにより一層舵効きは悪くなり目標方位との誤差を修正しきれないと考えられる。また、追波中や斜め追波中では波との出会い周期でヨー運動を生じるが、両者ともピッチ角の周期とほぼ同様の周期でヨー運動していることがわかる。
