高速鉄道の土構造物区間におけるバラスト軌道の
保守多投入箇所の原因の解明および
その対策に関する研究

2019年3月

川崎 祐 征

A study on elucidation of causing frequent maintenance locations in a ballasted track and its countermeasures for a soil structure section of high-speed railway

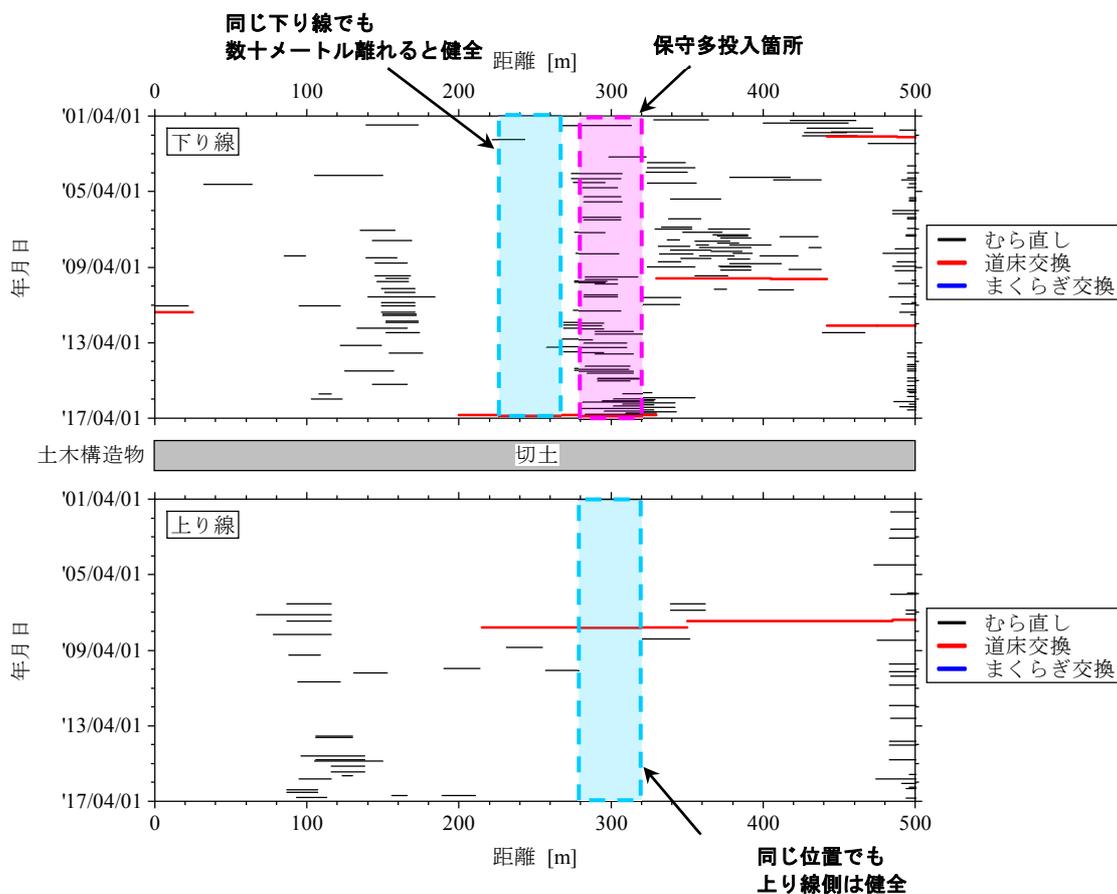
図1-1 東海道新幹線の土路盤区間におけるむら直しの作業実績（その1）

東海道新幹線の土構造物区間のバラスト軌道における保守多投入箇所の発生状況の例として、新横浜－小田原間のある500m区間における2001年4月1日から2017年3月31日までの16年間のむら直しの作業実績を図1-1および図1-2に示す。なお、各図の横軸はある位置を起点として新横浜から小田原に向かっての距離を、縦軸は作業年月日を、黒色の横線はむら直しの作業実績を示す。また、むら直し以外の作業のうち道床バラストの掘削を伴う作

業のうち、道床交換（まくらぎ下30cmの深さまでの道床バラストを新品に交換する作業）の作業実績を赤色の横線で、まくらぎ交換の作業実績を青色の横線で示すとともに、当該区間の土木構造物の種類もあわせて示す。

図1-1に示す区間の土木構造物は全区間にわたって原地盤が関東ロームの切土であり、また区間途中で接着絶縁継目など軌道構造の変化箇所も存在しない。しかし、むら直しの作業履歴を見ると、下り線側では300m位置付近においてむら直しが短い周期で何度も施工されている一方、上り線の同じ300m位置付近ではむら直しは16年間にわたって1回も施工されておらず、上下線で軌道状態が大きく異なる。また、同じ下り線の250m位置付近ではむら直しは16年間で2回しか施工されておらず、数十メートル離れただけで軌道状態が大きく異なる。

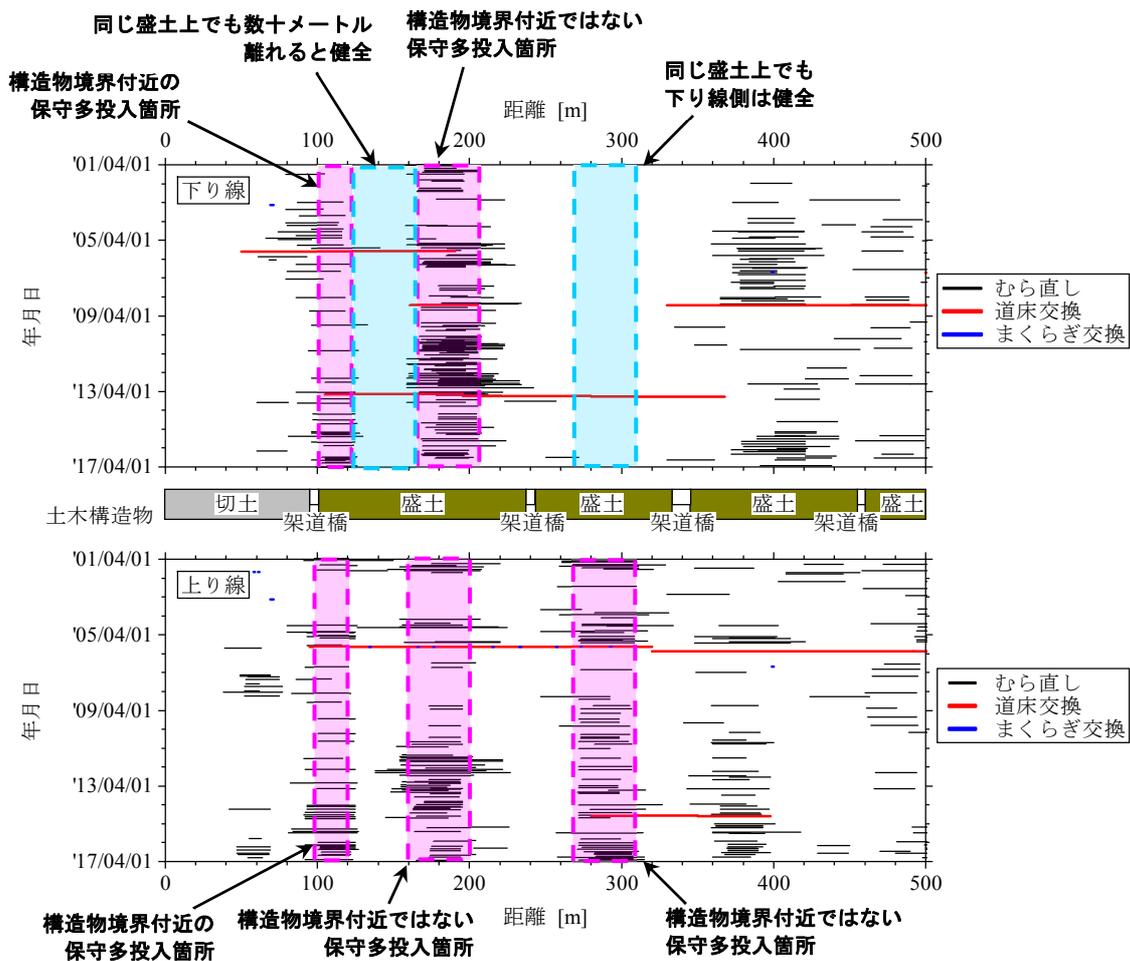
図1-2 東海道新幹線の土路盤区間におけるむら直しの作業実績（その2）

図1-2に示す区間の土木構造物は主に関東ロームで構築された盛土であるが、区間途中でコンクリート製の架道橋が4箇所存在しており、土木構造物が区間途中で変化する区間である。軌道構造については架道橋も含めて全区間バラスト軌道であり、下り線の70m位置付近および上り線の60m位置付近に接着絶縁継目が存在する。むら直しの作業履歴を見ると、100m位置付近では上下線ともむら直しが何度も施工されているが、この位置は土木構

造物の境界付近であり、架道橋から盛土へと土木構造物が区間途中で変化する影響によって軌道状態が安定していないものと考えられる。しかし、180m位置付近の盛土では、土木構造物の境界付近ではないものの上下線ともむら直しが何度も施工される保守多投入箇所であり、軌道状態が安定していない状況である。また、280m位置付近では、同じ盛土上でも下り線ではむら直しが16年間で1回も施工されていない一方、上り線ではむら直しが何度も施工されており、上下線で軌道状態が大きく異なっていることがわかる。さらに、これらの箇所では道床交換が施工されても軌道状態が改善されず、道床交換の施工直後あるいは施工からしばらく経過した後にはむら直しが何度も施工されている状況もみられる。

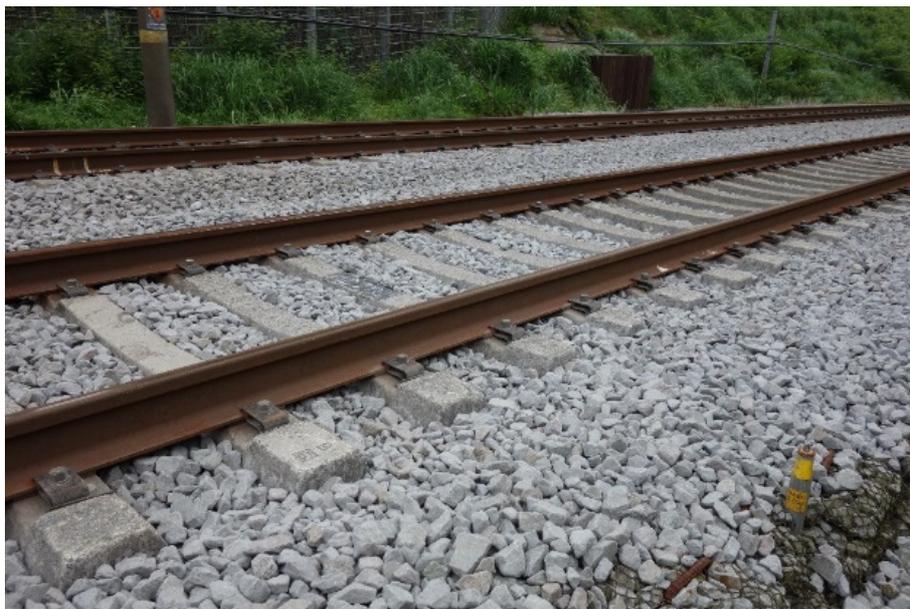
図1-3 東海道新幹線の土路盤区間における保守多投入箇所の例

東海道新幹線の土構造物区間における保守多投入箇所の例を図1-3に示す。保守多投入箇所では道床バラストは稜角が摩損して丸みを帯びおり、また道床バラストが摩損して粉末化したものによって軌道表面が全体にわたって白色化しており、道床噴泥の様相を呈していることがわかる。しかし、軌道内には泥土となった路盤土が軌道表面に噴出している様子は見られず、路盤噴泥が発生している状況は認められない。一方、図1-3の写真奥に写る隣接線では、同じ土構造物上でありかつ溶接継目（図1-3左上のレールに白色の縦線が2本引かれている箇所）が存在するものの道床バラストが摩損して軌道表面が白色化している様子は認められず、高低狂いが進行することなく良好な軌道状態を維持している。

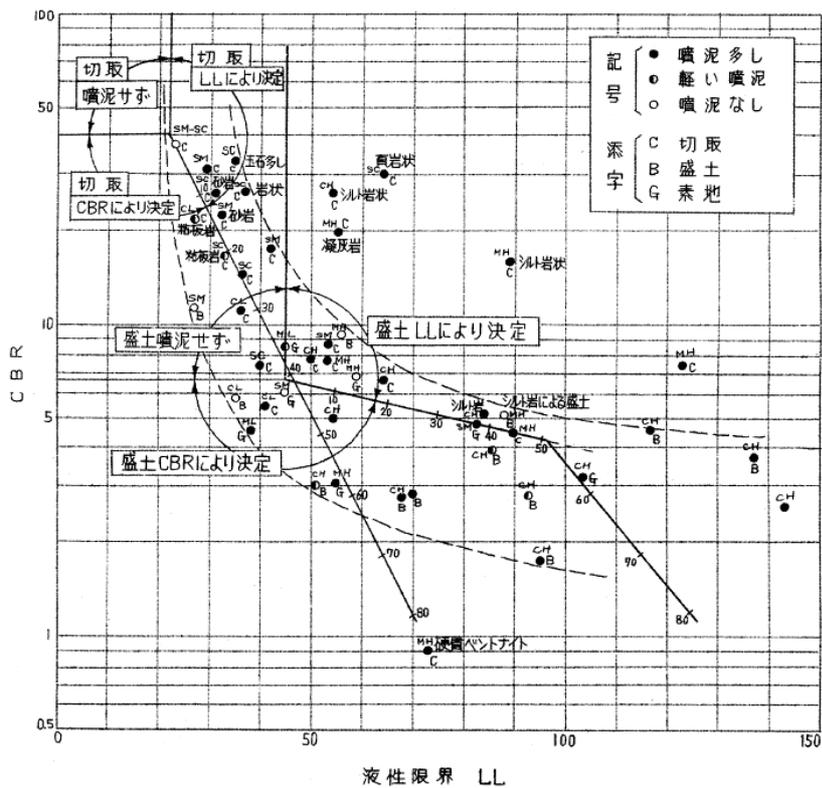
図1-4 保護層厚決定図²⁴⁾

また、齊藤²⁴⁾は西亀ら²³⁾の調査結果を整理して、路盤土の液性限界と道床バラスト貫入深さの関係および路盤土の現場CBRと道床バラスト貫入深さの関係から、貫入深さを保護土層の厚さと等しいとおいて図1-4に示す保護土層の層厚決定図を作成した。この図を用いることにより、路盤土のCBRと液性限界が分かれば路盤噴泥発生箇所の路盤を良質な材料で置き換える場合の置き換え厚さを求めることおよび建設時における路盤土の適正な厚さを求めることが可能となった。

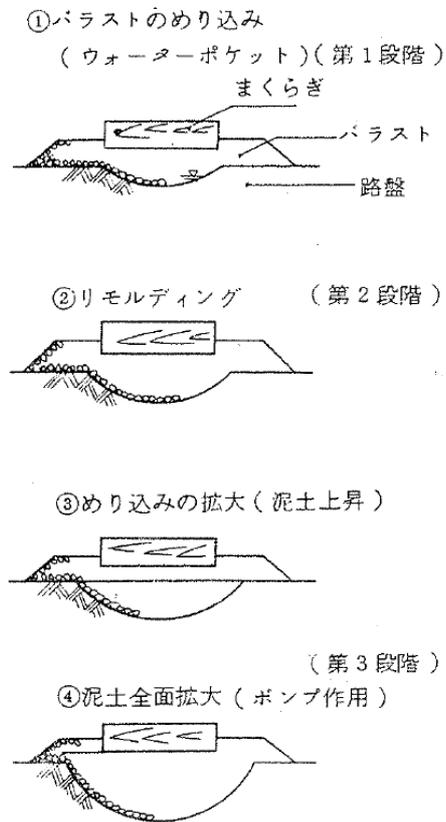
図1-5 路盤噴泥の発生過程¹⁸⁾

にすること、および各種の噴泥要因を考慮して総合的な見地から効果的な対策工を提案することを目的として研究が行われた。その結果、路盤噴泥の発生過程は図1-5に示す段階をたどることが明らかとなった。

第1段階:繰返し载荷によって道床バラストが路盤に貫入するとともに路盤表面が凹状に沈下し、そのため地表面の滞水によってウォーターポケットが形成される。

第2段階:バラストと路盤の接触部において飽和した路盤土はリモルディング(練り返し)によってその構成・配列が乱され、路盤土の細粒分と水が結合して泥土が生成される。また、繰返し载荷によって路盤土の過剰間隙水圧が徐々に増加して有効応力が減少することにより、路盤土は軟弱化し支持力を減ずる。

第3段階:繰返し载荷によって道床バラストがさらに路盤に貫入するとともに泥土が道床バラスト中を上昇し、道床バラストの目詰まりが生じる。泥土はさらに道床バラスト表面へと上昇し、やがて道床バラスト全域に広がる。

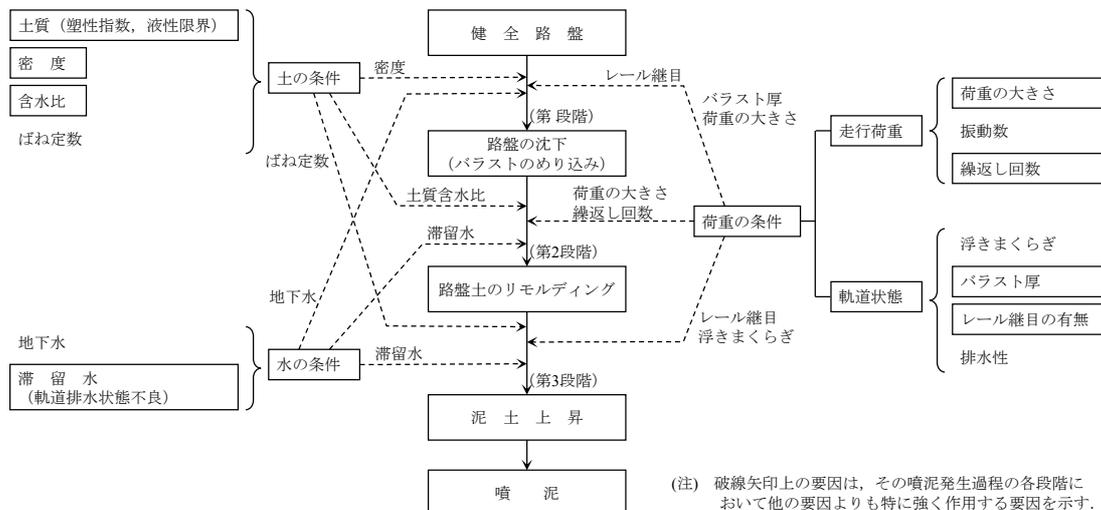
図1-6 路盤噴泥発生過程と発生要因の関係¹⁸⁾

(注) 破線矢印上の要因は、その噴泥発生過程の各段階において他の要因よりも特に強く作用する要因を示す。

また、路盤噴泥の発生過程と発生要因の関係が図1-6のように、路盤噴泥対策工の選定手順が図1-7のようにまとめられた。図1-7に示す路盤噴泥対策工の選定手順は当時の日本国有鉄道において正式に制定され、国鉄分割民営化の後も「営業線における軌道・路盤の補修・改良方法の手引き」³⁹⁾において現在まで引き継がれている。

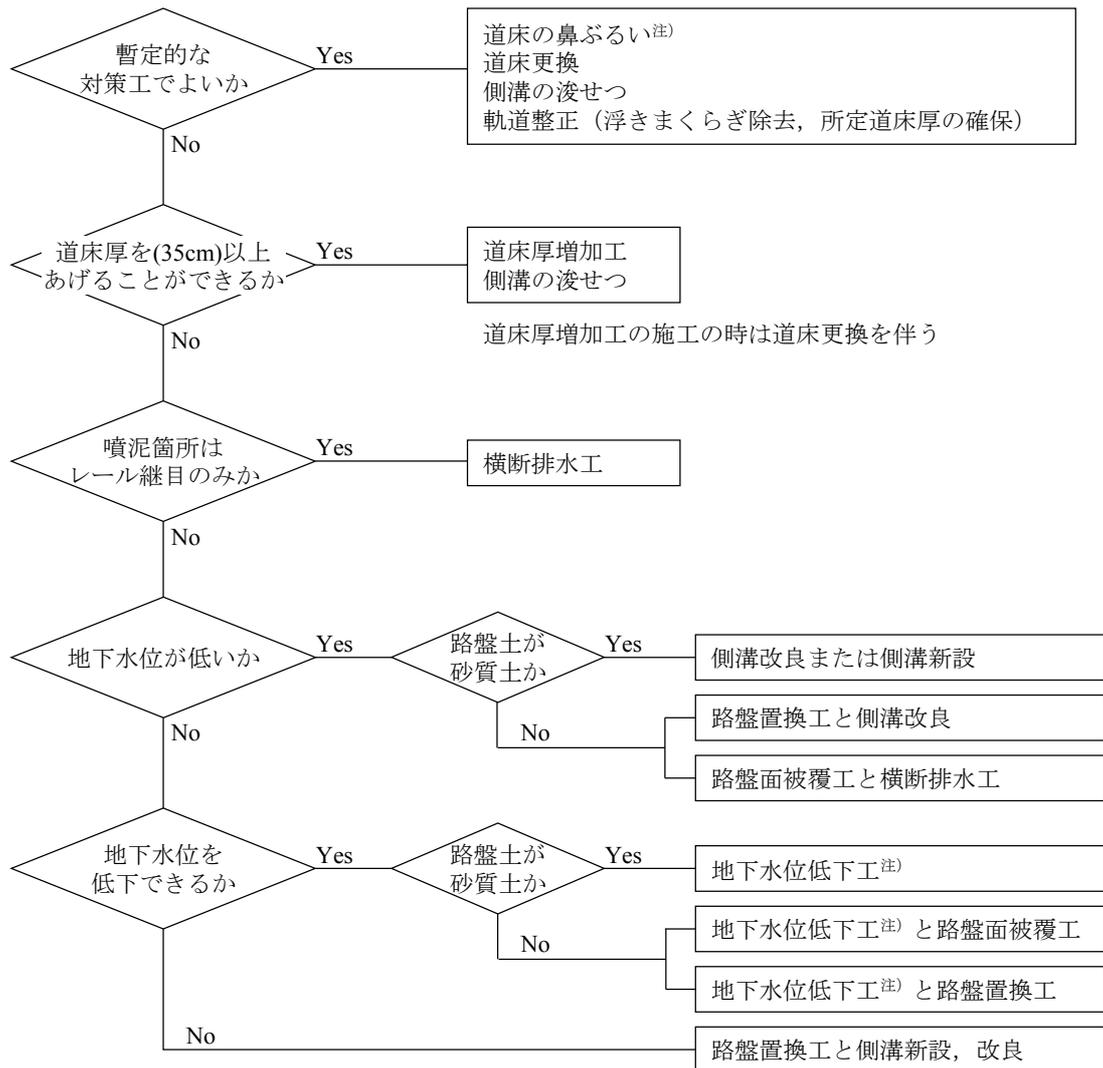
図1-7 路盤噴泥対策工選定手順¹⁸⁾

注) 鼻ぶるいとは、まくらぎ外側の道床バラストをふるい分けすることをいう。
地下水位低下工とは深い側溝または強制排水をいう。

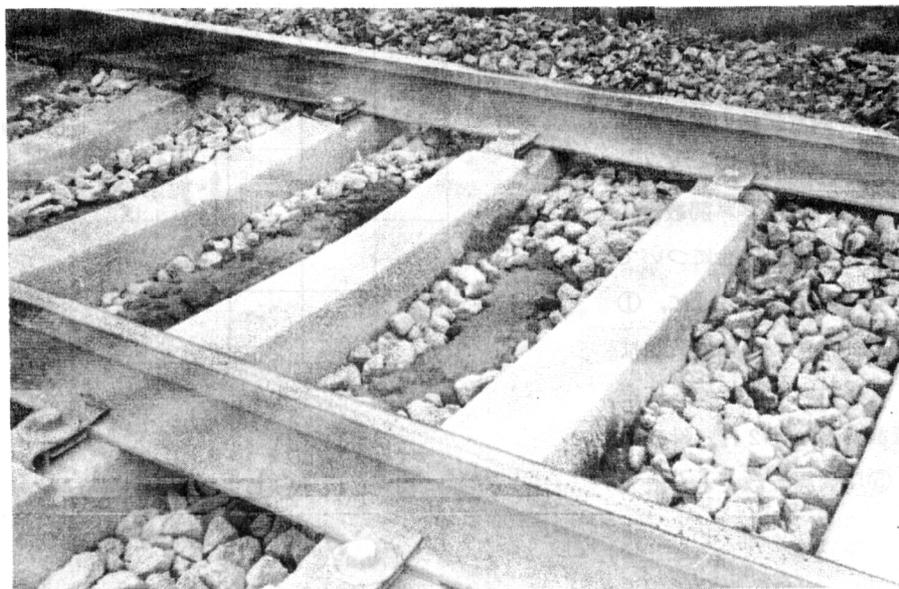
図1-8 高架橋上における道床噴泥¹¹⁾

片山ら¹²⁾は、高架橋上の道床噴泥箇所において道床バラストが細粒化・固結するメカニズムに関する各種試験を行った。その結果、(1)道床バラストの粗粒を埋没させるのに十分な量の道床バラストの破砕片が存在し、(2)これらを結合する結合材としての石粉(粒径0.074mm以下)が存在し、(3)これらが水を含んだ状態で圧密・乾燥によって脱水して高密度化する、ことが固結が成立する条件であることを明らかにするとともに、固結した道床

バラストは水とわずかな力を加えることによって容易に解体・分離できることを明らかにした。

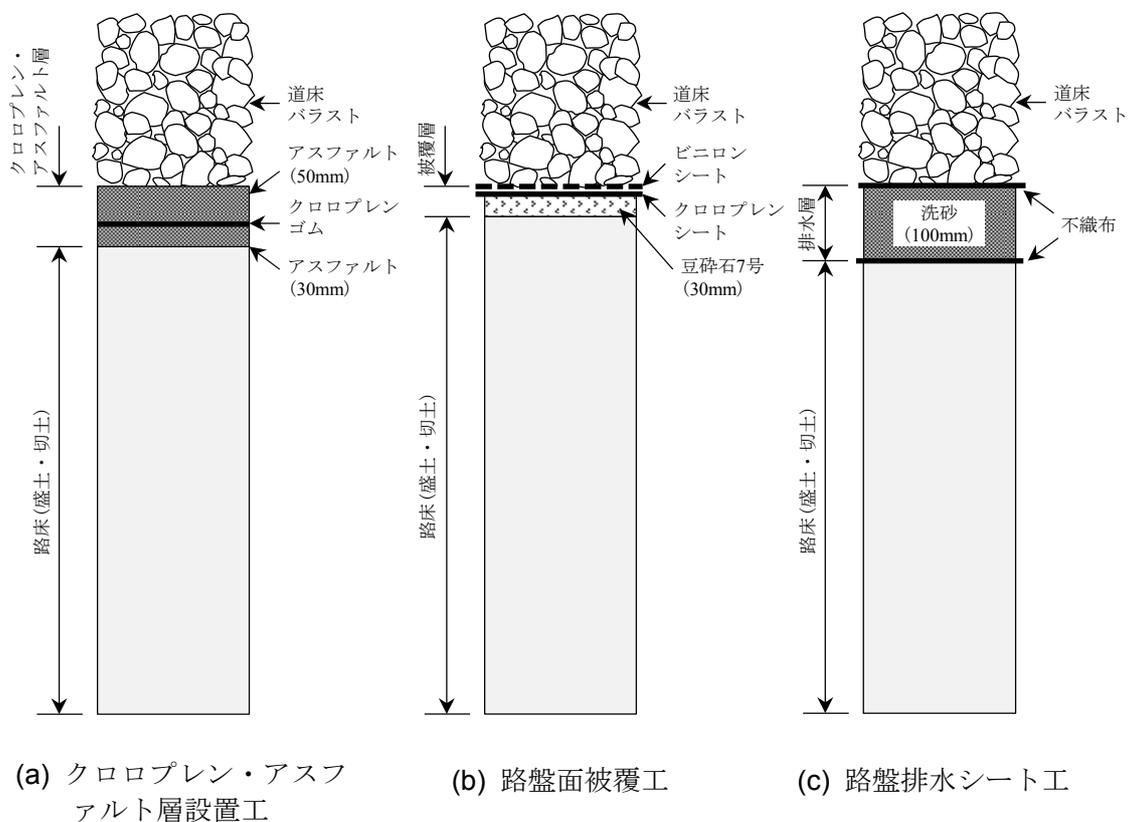
図2-7 東海道新幹線の路盤噴泥対策工の路盤構造

路盤排水シート工（図2-7(c)）は路盤表面から深さ100mmまで洗砂で置換しているとともに不織布により洗砂層を保護しているため、路盤面被覆工（図2-7(b)）と比較して路盤下部からの泥土上昇による路盤噴泥は発生しにくいと考えられる。また、クロロプレン・アスファルト層設置工（図2-7(a)）のアスファルト層の厚さは80mmであり、現在の設計標準の有道床軌道用アスファルト路盤（図2-8(a)）のアスファルト層厚50mmよりも厚く、このことがクロロプレン・アスファルト層設置工の敷設から20年経過後も良好な状態を維持していた⁹⁾理由のひとつであると考えられる。

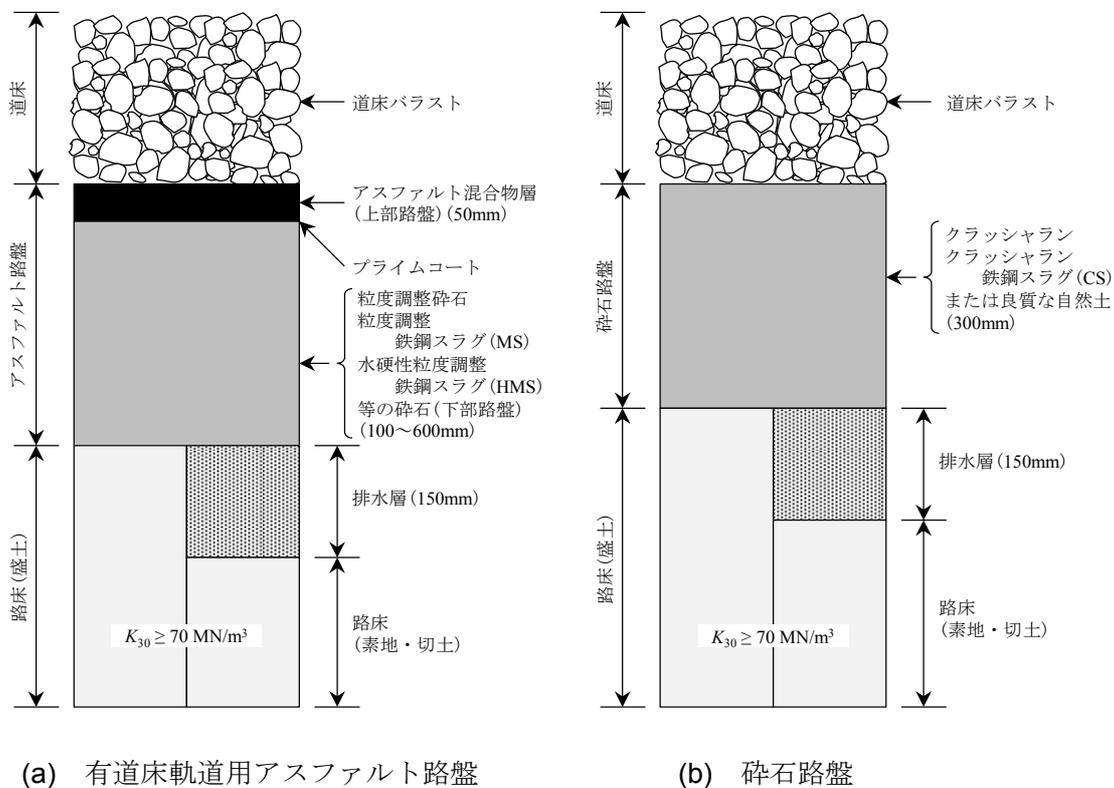
図2-8 現在の設計標準におけるバラスト軌道の路盤構造⁹⁾

現在の設計標準では、バラスト軌道の路盤構造は図2-8に示す「有道床軌道用アスファル

「アスファルト路盤」と「砕石路盤」の2種類が規定されており、有道床軌道用アスファルト路盤は重要度の高い線区のバラスト軌道で、砕石路盤は一般的な線区のバラスト軌道で用いられる路盤である。有道床軌道用アスファルト路盤の構造（図2-8(a)）は、 K_{30} 値が 70MN/m^3 以上となるように締め固められた路床の上に粒度調整砕石などにより厚さ $100\sim 600\text{mm}$ の下部路盤（路床の K_{30} 値や路盤材料などにより厚さは異なる）を構築し、その上をアスファルトにより厚さ 50mm で舗装する構造となっている。また、砕石路盤の構造（図2-8(b)）は、 K_{30} 値が 70MN/m^3 以上となるように締め固められた路床の上にクラッシュランや良質な自然土などにより厚さ 300mm の路盤を構築する構造となっている。両者とも路盤材料には粒度調整砕石やクラッシュランなど良質な材料を使用しているが、これは適切な締固めにより大きな支持力を得るとともに粒径 0.075mm 以下の細粒分の量を規制することにより路盤噴泥の発生を防止するためである。ここで、砕石路盤において自然土を路盤材料として用いる場合の適合条件は、

- ・最大粒径は 75mm 以下であること
- ・標準網ふるい 0.075mm を通過する粒子を $2\sim 20\%$ 含むこと
- ・標準網ふるい 0.425mm を通過する粒子を 40% 以上含まないこと
- ・均等係数は 6 以上であること
- ・液性限界は 35 以下であること

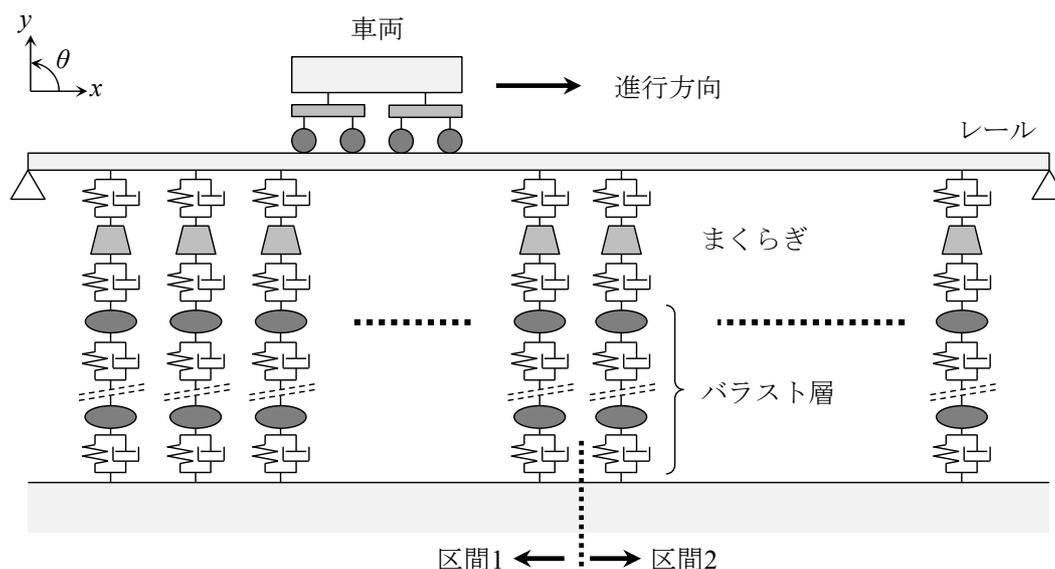
図3-1 車両・軌道の相互作用シミュレーションモデル

本章で用いる2次元上下系の車両・軌道の相互作用シミュレーションモデルを図3-1に示す。本モデルは三浦¹⁾により提案されたモデルに基づくものであり、レールを離散支持された連続梁としてモデル化するとともに、道床バラストの上層から下層になるに従って高周波成分を中心した振動が低減することを模擬するために道床バラスト層を多層化した質点としてモデル化している。また、軌道をこのようにモデル化した場合の解析結果の妥当性については、実測との比較により数百ヘルツを超える高周波領域まで整合していることが三浦¹⁾により確認されている。

車両については1車体モデルとして車体、台車および輪軸で構成されているものとし、車体および台車は剛体、輪軸は質点としてモデル化する。また、車体・台車間、台車・輪軸間は線形のばね要素および速度比例型の減衰要素により結合されているものとする。なお、車輪・レール間の接触ばねは線形化されたヘルツの接触ばねとしてモデル化し、車両は図3-1の左から右へ向かって一定速度で走行するものとする。

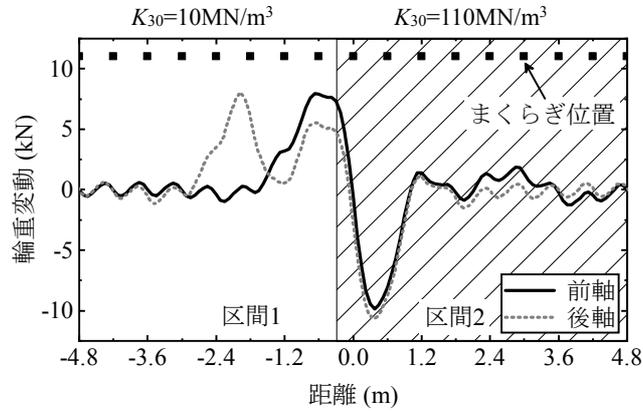
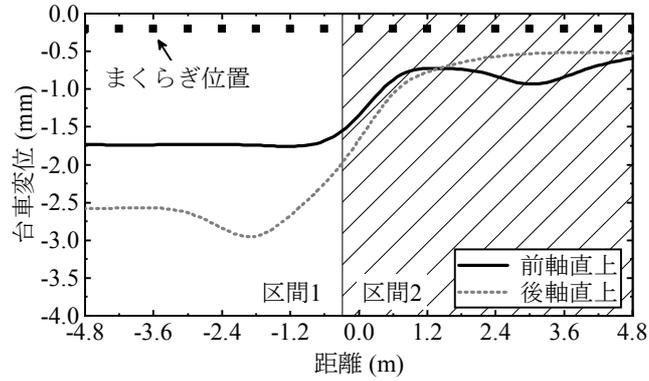
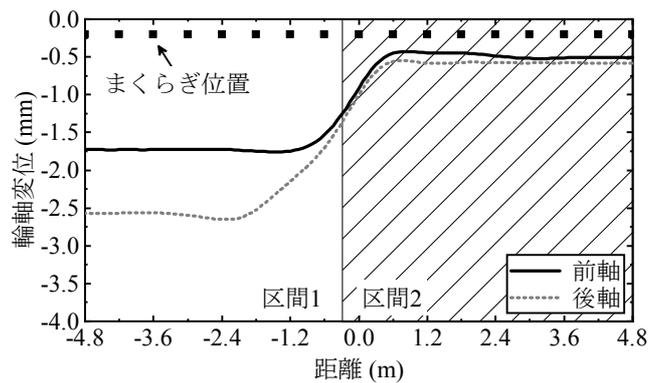
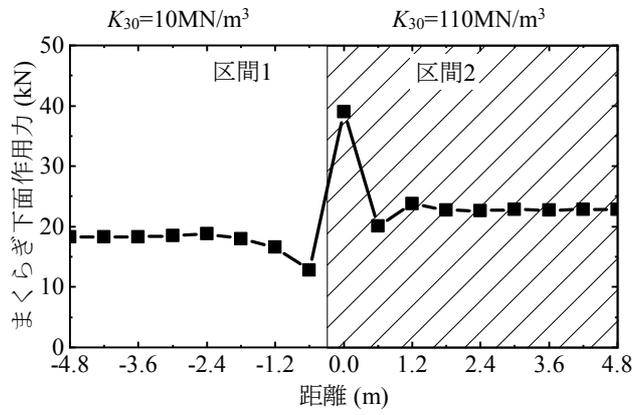
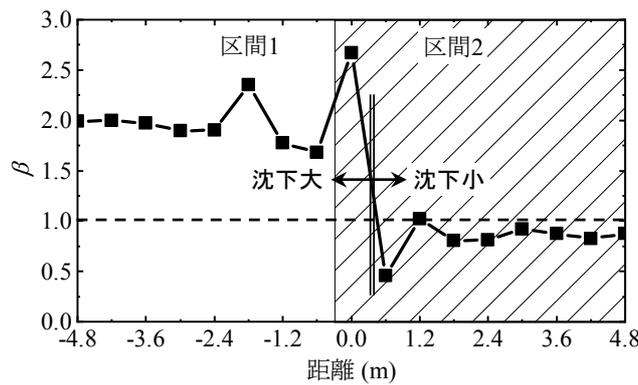
図3-2 シミュレーション結果 (区間1: 10MN/m³, 区間2: 110MN/m³, 速度75m/s)

道床振動加速度（第1層）の最大値（図3-2(e)）については、まくらぎ下面作用力とは異なり区間1の境界から1本目（ -0.6m ）および3本目（ -1.8m ）のまくらぎ位置が他よりも大きい。これは、路盤剛性が小さいことおよび輪重変動が当該位置付近で大きいためであると考えられる。

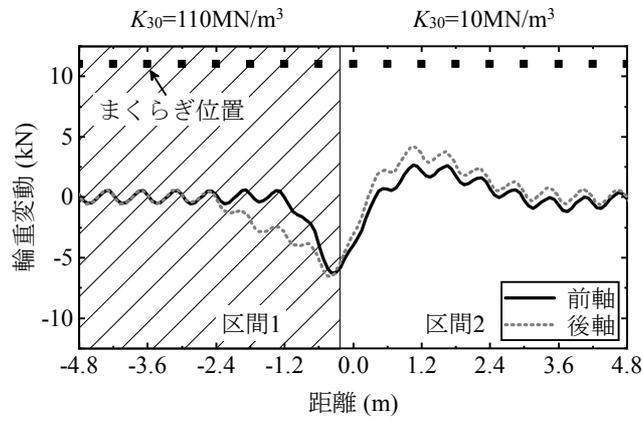
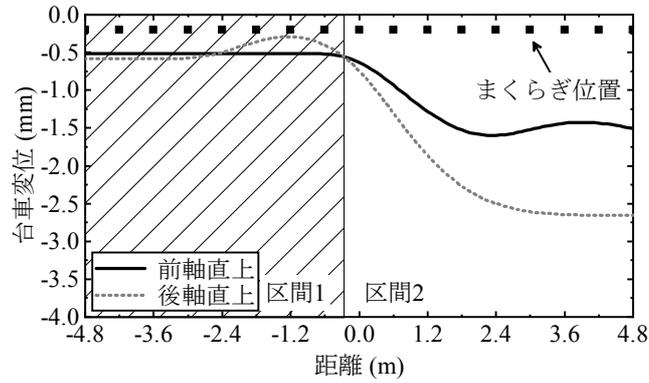
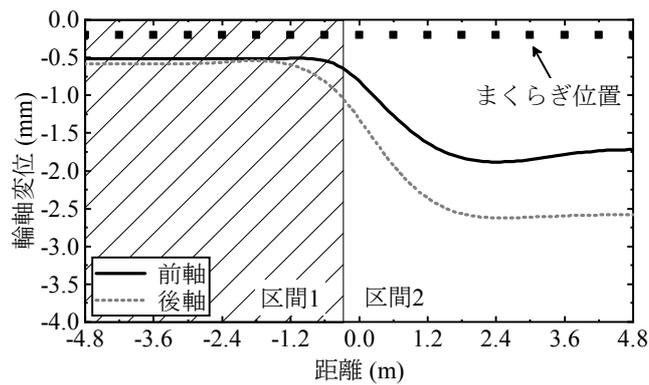
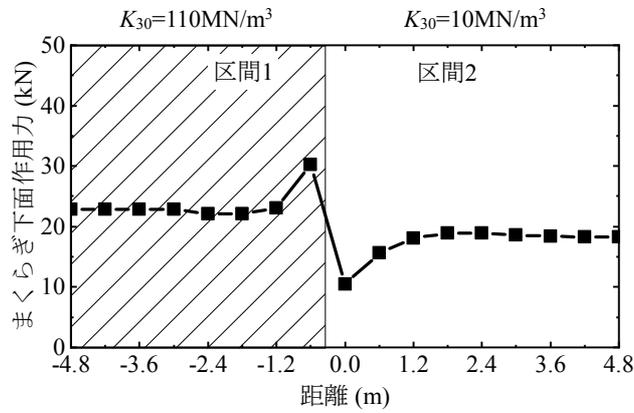
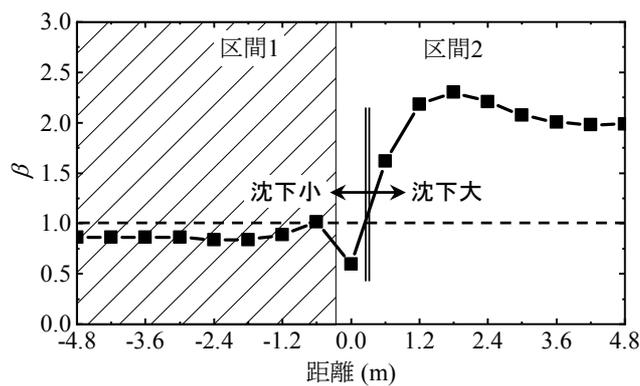
図3-3 シミュレーション結果 (区間1: 110MN/m³, 区間2: 10MN/m³, 速度75m/s)

道床沈下に関する指標 β の最大値（図3-3(f)）については、区間2の境界から4本目のまくらぎ（+1.8m）が最も大きく、0m位置のまくらぎを除いて区間2では β が全体的に大きい。しかし、0m位置では β が区間1よりも小さくなっている。この理由は、0m位置の道床振動加速度は路盤剛性が小さいことで区間1よりも大きくなるが、まくらぎ下面作用力が小さいためであると考えられる。また、硬い路盤である区間1における β は概ね1以下である。よって、硬い路盤から軟らかい路盤へ走行する場合においては軟らかい路盤区間においてのみ道床の沈下進みが速くなるものと考えられる。

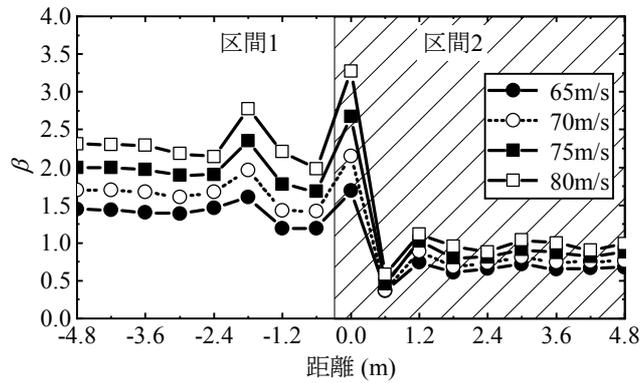
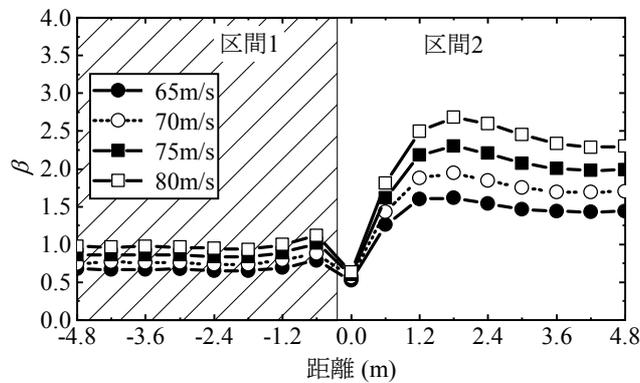
図3-5 まくらぎ位置における道床沈下に関する指標 β の最大値の速度による違い

一方、路盤剛性が大きい区間から小さい区間へ向かって走行する場合である図3-5(b)を見ると、区間2においては境界から1本目のまくらぎ位置（0m）以外では速度が速くなるのに従って β が大きくなっていくが、路盤剛性の大きい区間1においては速度が速くなっても β は区間2ほどの増加は見られない。また、0m位置においては、路盤剛性が小さいにもかかわらず速度が速くなっても β は小さいままでほとんど変化しないことがわかる。

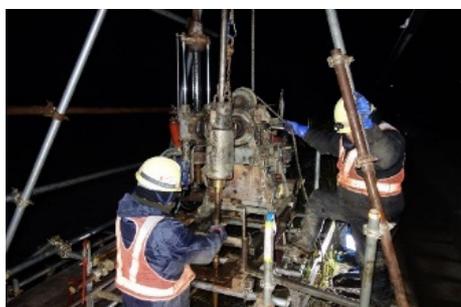
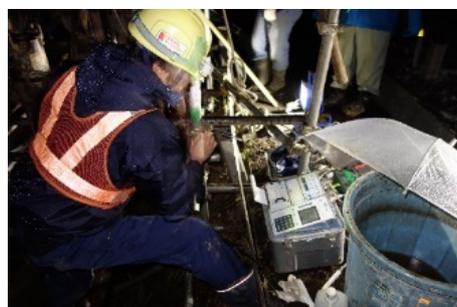
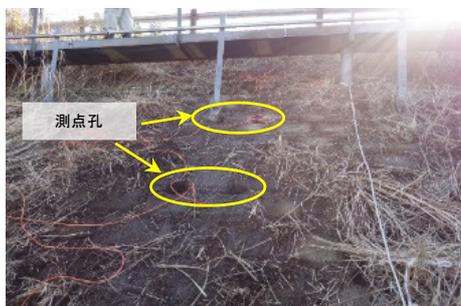
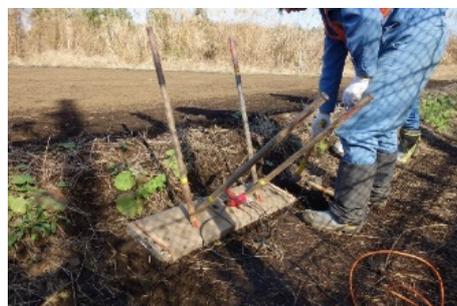
図4-4 地盤調査の実施状況

(a) 調査ボーリングおよび標準貫入試験

(b) 密度検層

(c) 弾性波トモグラフィ (測点設置)

(d) 弾性波トモグラフィ (起振状況)

図4-3に示すように、調査箇所の盛土のり面に（上り線側は盛土の外側にも）1m間隔を標準として測点を設け、のり面の各測点から掛矢によりP波またはS波を発生させ、発生させた振動を各測点に設置した地震計により観測し、観測データをトモグラフィにより解析した。調査箇所の盛土のり面には張りブロックが施工されていたため、コアカッターで張りブロックを穿孔して各測点の地山を露出させたうえで起振および受信を行った。

地盤調査における標高については保守多投入箇所の上り線側の線路横に設置されている基準杭の杭頭を基準とした。また、調査ボーリング、標準貫入試験および密度検層は2016年11月に、弾性波トモグラフィは2016年12月に実施した。地盤調査の実施状況を図4-4に示す。

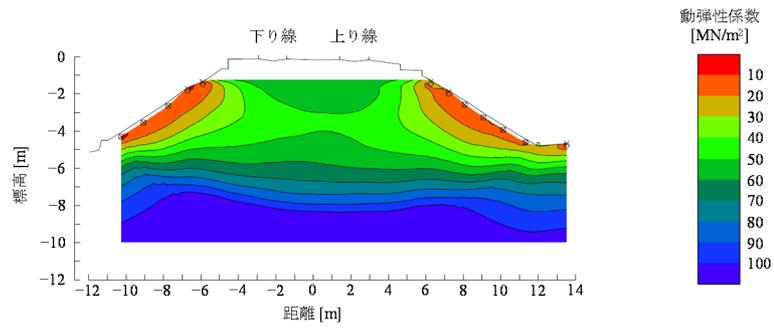
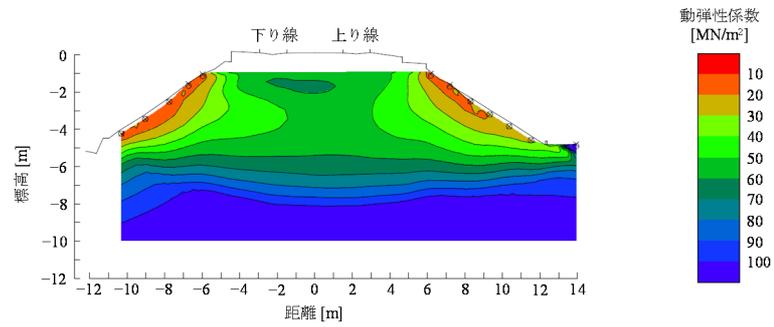
図4-8 動弾性係数 E_d の断面分布

以上より、弾性波トモグラフィの結果に基づき保守多投入箇所と健全箇所の各物性値の分布状況を比較すると、盛土天端付近から標高-3m付近の間では物性値の分布状況に若干の相違はあるものの、物性値のオーダーに顕著な差は認められず、動弾性係数や動せん断弾性係数が小さいことをもって保守投入箇所の発生原因となっているとは考え難い。

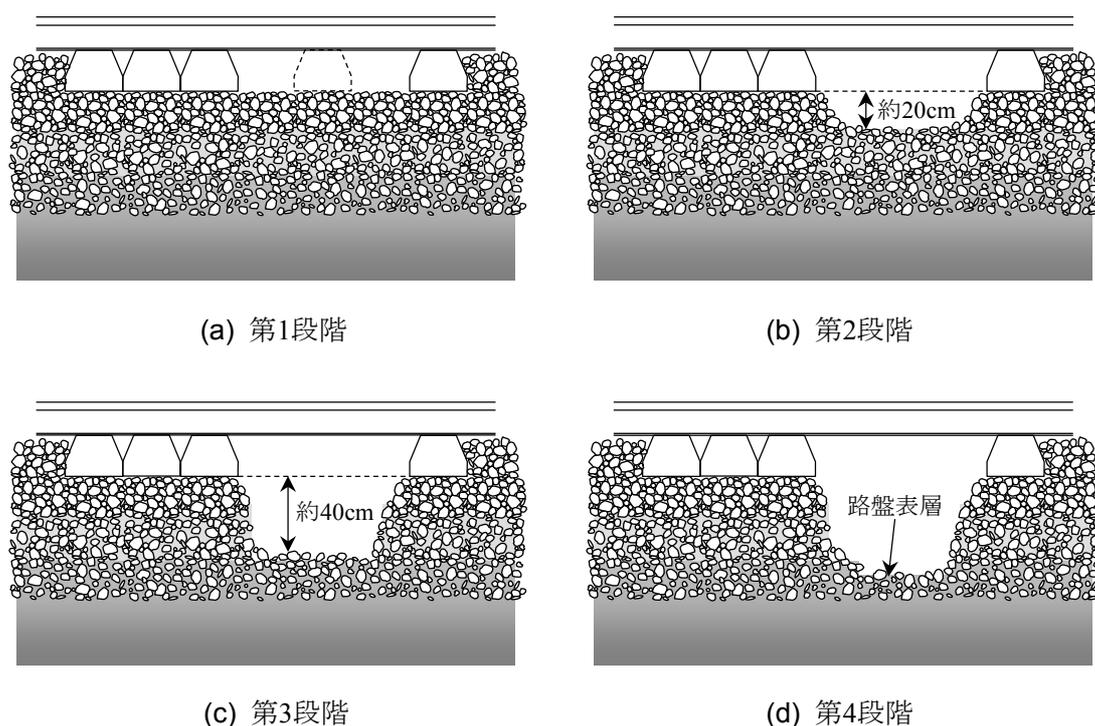
図4-12 路盤調査における掘削手順

- (a) 第1段階：調査箇所のまくらぎ周辺の道床バラストをまくらぎ下面付近まで取り除いた後にまくらぎを座動させ、まくらぎ直下の道床バラストの状態を観察するとともに小型FWD試験を実施する。
- (b) 第2段階：調査箇所の道床バラストを採取しながらまくらぎ下面から深さ20cm程度まで道床バラストを掘削した後、調査箇所の道床バラストの状態を観察するとともに小型FWD試験を実施する。
- (c) 第3段階：調査箇所の道床バラストを採取しながらさらに20cm程度（まくらぎ下面から深さ40cm程度まで）道床バラストを掘削した後、調査箇所の道床バラストの状態を観察するとともに小型FWD試験を実施する。
- (d) 第4段階：調査箇所の道床バラストを採取しながら路盤表層付近まで道床バラスト

を掘削し，調査箇所の道床バラストおよび路盤の状態を観察するとともに，小型FWD試験および簡易動的コーン貫入試験を実施する。

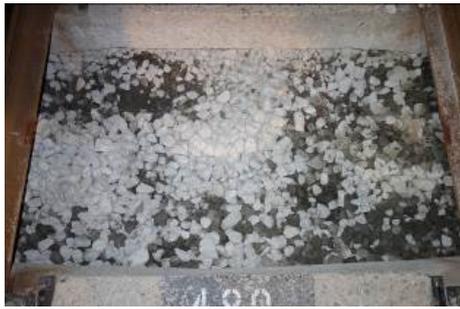
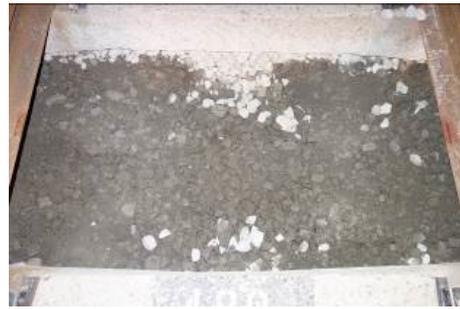
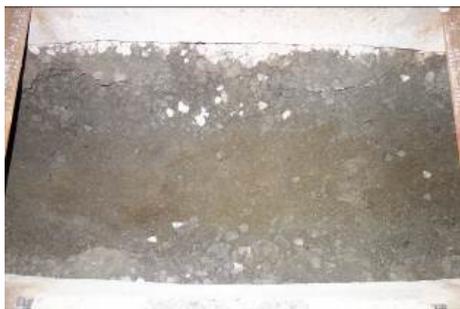
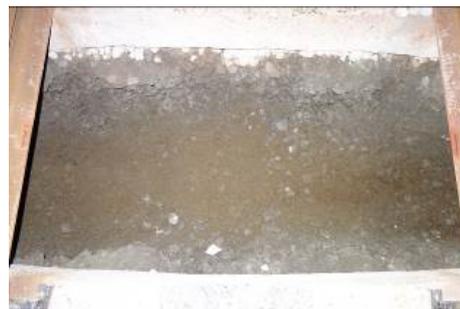
図4-13 道床バラストおよび路盤状態 (調査箇所1-1: 保守多投入箇所)

(a) まくらぎ直下

(b) まくらぎ下20cm

(c) まくらぎ下40cm

(d) まくらぎ下50cm

の保守多投入箇所となっている状態である。一方、健全箇所のうち調査箇所1-2および2-2では細粒化・固結層も含めた道床バラスト層の厚さは約55cmであり、保守多投入箇所と比較して道床バラスト層が約15cm厚い状態である。一般的に、列車荷重による路盤圧力（路盤表面に作用する圧力）の大きさは道床バラスト層の厚さや路盤剛性などによって変化する⁹⁾。4.1節で述べたように保守多投入箇所と健全箇所では盛土の土質や物性値はほぼ同じであるものの、保守多投入箇所では道床バラスト層の厚さが薄いため、健全箇所よりも路盤圧力が大きくなり軌道が沈下しやすくなっているものと考えられる。また、関東ロームで構築された土構造物区間は良質な材料で構築された区間と比較して路盤剛性が小さいため、関東ロームで構築された土構造物区間においては道床バラスト層の厚さが40cm程度では軌道の沈下が抑制される程度まで路盤圧力が小さくならないものと考えられる。

- (b) 調査箇所3-1および3-2を比較すると、調査箇所3-1ではまくらぎ下20～55cmにおいて著しく泥濘化していた一方、調査箇所3-1から20mしか離れていない3-2では泥濘化は認められなかった。この状態の差は軌道内の滞水状態の違いが影響しているものと考えられる。
- (c) いずれの調査箇所においても盛土材料であるロームは道床バラストの表層までは上昇しておらず、路盤噴泥が発生している状況は観察されなかった。これは、まくらぎ下に形成された道床バラスト細粒化・固結層が稠密であるために泥土の上昇を妨げているものと考えられる。
- (d) 上記(a)～(c)より、保守多投入箇所では路盤噴泥は発生していないものの、細粒化・固結層を含めた道床バラスト層の厚さが健全箇所よりも薄いこと、または軌道内の滞水が原因で保守多投入箇所となっているものと推測される。

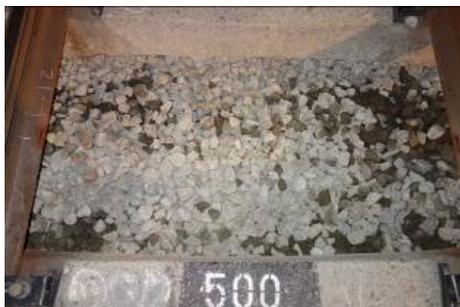
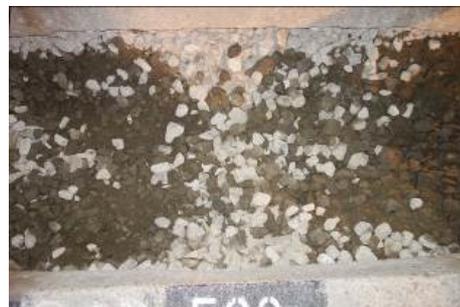
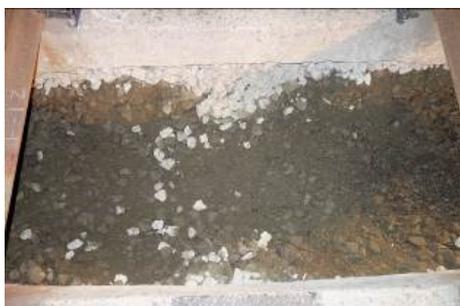
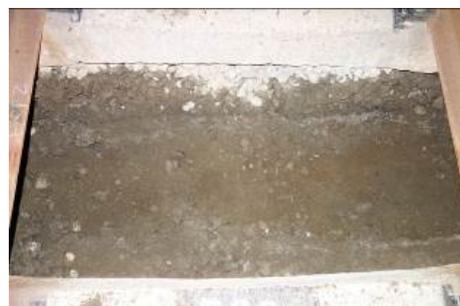
図4-14 道床バラストおよび路盤状態 (調査箇所1-2: 健全箇所)

(a) まくらぎ直下

(b) まくらぎ下20cm

(c) まくらぎ下35cm

(d) まくらぎ下55cm

まくらぎ直下の道床バラストは鋭い稜角を有しており、まくらぎ下35cmまでの道床バラストは若干の細粒化はみられたが固結した状態は観察されなかった。まくらぎ下35cm以深では道床バラストの細粒化・固結が観察され、まくらぎ下55cmまで掘削した段階で盛土材料のロームが出現し、道床バラストおよび切込砂利が貫入している状態が観察された。なお、隣接まくらぎのまくらぎ下35cm付近では、路盤面被覆工で使用されたビニロンシート、クロロプレンシートおよび豆砕石が観察された（図4-19）。

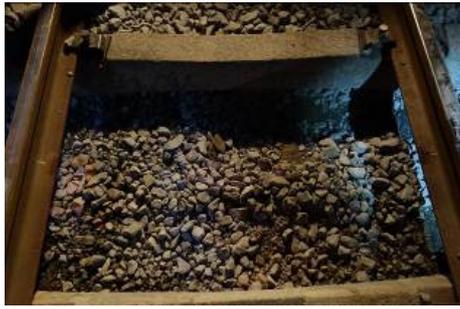
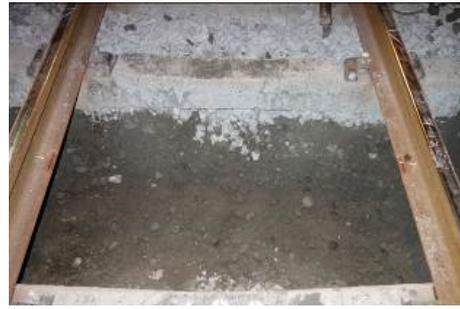
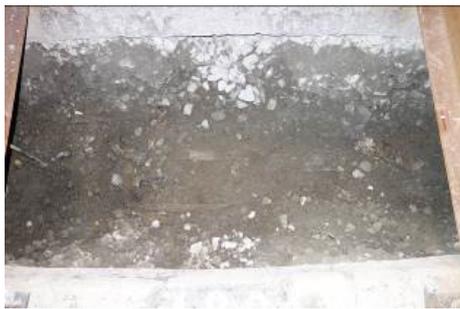
図4-15 道床バラストおよび路盤状態 (調査箇所2-1: 保守多投入箇所)

(a) まくらぎ直下

(b) まくらぎ下30cm

(c) まくらぎ下40cm

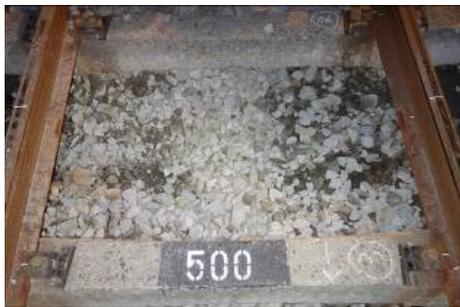
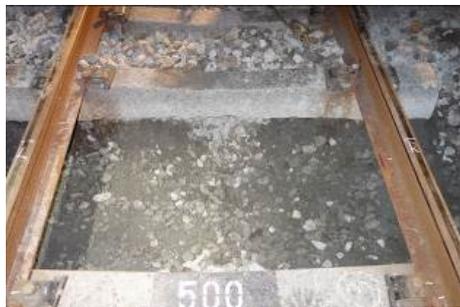
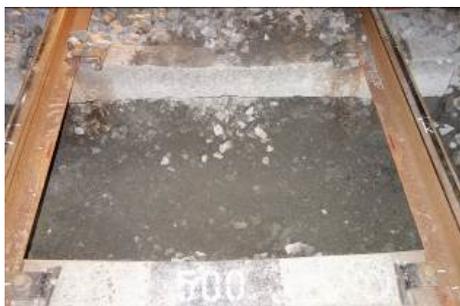
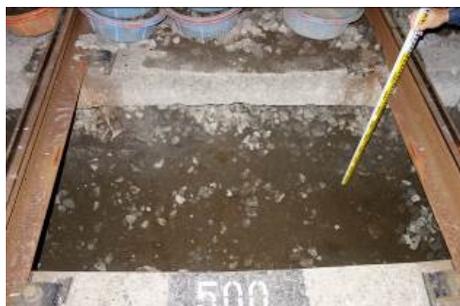
図4-16 道床バラストおよび路盤状態 (調査箇所2-2: 健全箇所)

(a) まくらぎ直下

(b) まくらぎ下20cm

(c) まくらぎ下35cm

(d) まくらぎ下55cm

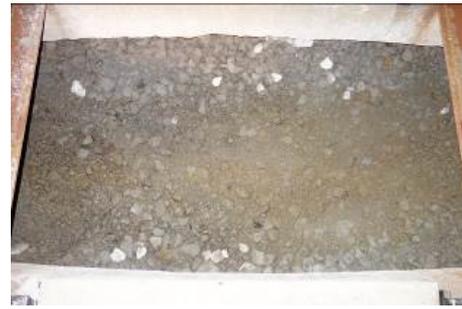
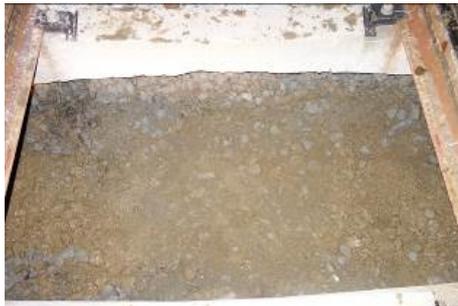
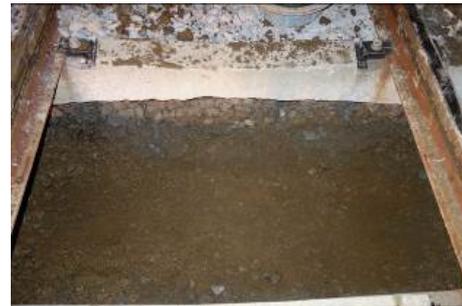
図4-17 道床バラストおよび路盤状態 (調査箇所3-1: 保守多投入箇所)

(b) まくらぎ下20cm

(c) まくらぎ下40cm

(d) まくらぎ下55cm

まくらぎ直下の道床バラストは稜角部が摩損によって若干の丸みを帯びていたが、他の保守多投入箇所と比較して道床バラストは健全な状態であった。これは当該箇所は道床バラストの交換から約1年半しか経過していないためと考えられる。まくらぎ下10cmから下では道床バラストの細粒化・固結が観察され、まくらぎ下20cmまで掘削した段階で道床バラストに混じって多量の水分を含んだロームが観察された。当該箇所では調査の2日前に降雨が観測されており、この降雨による雨水が軌道内で滞留していたものと考えられる。まくらぎ下20～55cmでは、液性限界を超えると思われるほど多量の水分を含んだロームが道床バラストと混じって著しく泥濘化している状態が観察された（図4-20）。これは、盛土材料のロームが上昇して道床バラストの間隙を埋めるとともに、多量の水分を含んだ状態で列車通過による繰返し荷重を受けて泥濘化したものと考えられる。まくらぎ下55cmまで掘削すると、道床バラストおよび切込砂利が路盤に貫入している状態が観察されたが、泥濘化したロームは認められなかった。

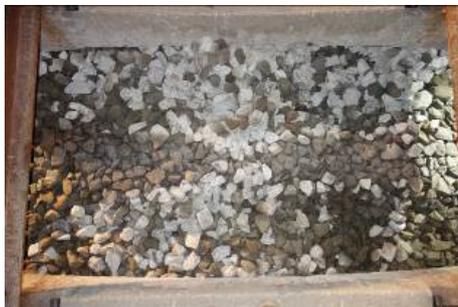
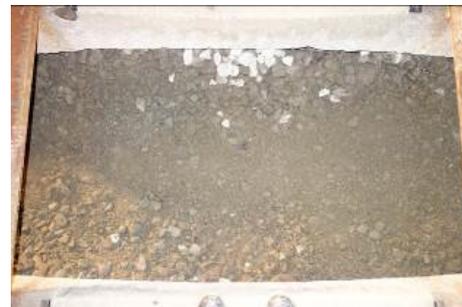
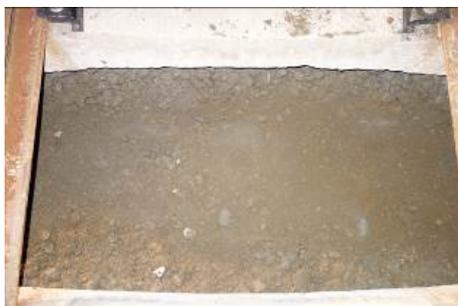
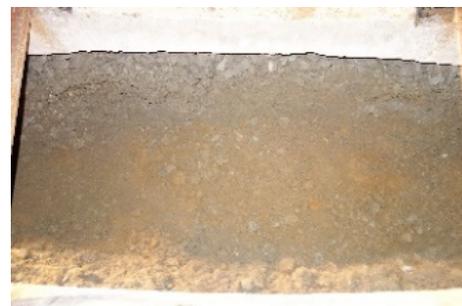
図4-18 道床バラストおよび路盤状態 (調査箇所3-2: 健全箇所)

(a) まくらぎ直下

(b) まくらぎ下20cm

(c) まくらぎ下40cm

(d) まくらぎ下55cm

まくらぎ直下の道床バラストは鋭い稜角を有しており、まくらぎ下20cmまでは道床バラストの細粒化・固結状態は認められなかった。まくらぎ下20cm以深では道床バラストの細粒化・固結状態が観察され、まくらぎ下30cm付近からは道床バラストに混じって盛土材料であるロームが観察されたが、調査箇所3-1のような泥濘化は認められなかった（図4-21）。当該箇所は調査の1日前に降雨が観測されているが、この降雨による雨水が軌道内に滞留することがなかったために泥濘化が発生しなかったものと考えられる。まくらぎ下30cm以深の右レール下は道床バラストおよび切込砂利がロームに貫入している状態が観察された一方、左レール下ではまくらぎ下55cmまで掘削した段階で道床バラストおよび切込砂利がロームに貫入している状態が観察された。

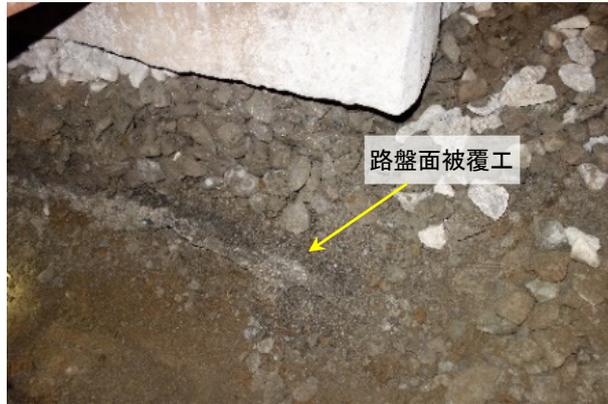
図4-19 路盤面被覆工（調査箇所1-2付近）

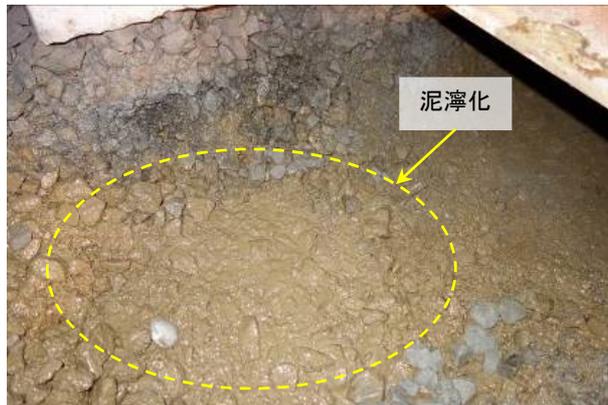
図4-20 調査箇所3-1の状況（まくらぎ下40cm）

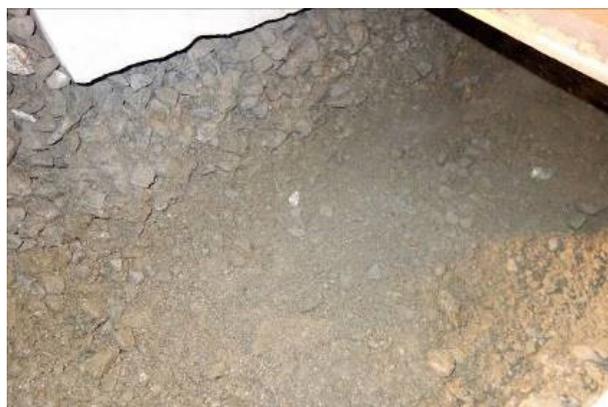
図4-21 調査箇所3-2の状況（まくらぎ下40cm）

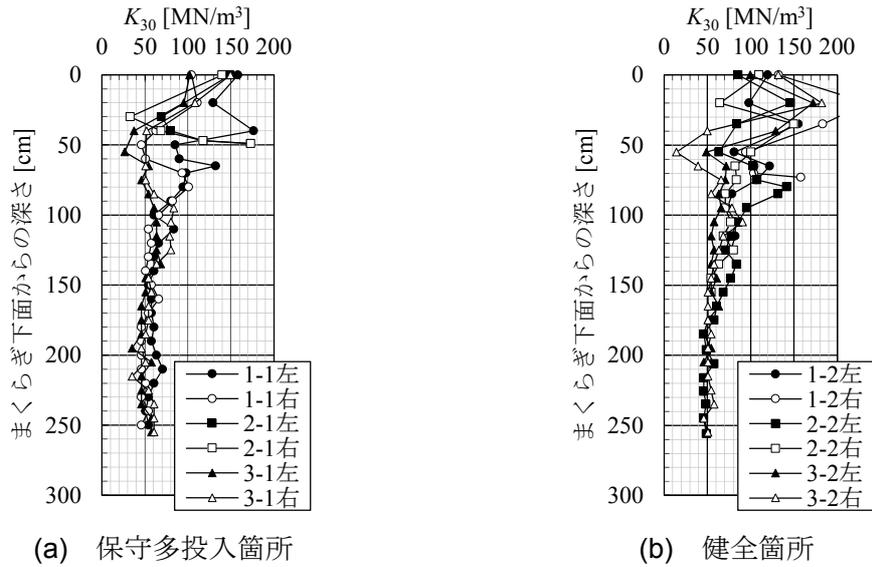
図4-25 K_{30} 値の推定結果

以上より、簡易動的コーン貫入試験の結果、保守多投入箇所と健全箇所の両者ともまくらぎ下面からの深さ80～100cmまでは道床バラスト層およびバラスト貫入層であり、それ以深は道床バラストや切込砂利が貫入していない盛土層であると考えられる。また、両者の深さ100cm以深における K_{30} 値の分布傾向に大きな差は見られず、盛土層の固さが保守多投入箇所の発生原因に与える影響は小さいと考えられる。

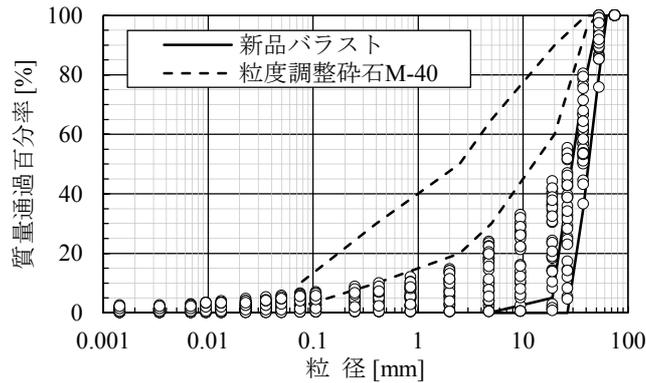
図4-29 全試料の粒度分布（バラスト貫入層の試料を除く）

ここで、調査箇所3-2右のバラスト貫入層の試料を除く全試料の粒度分布をプロットしたものを図4-29に示す。なお、図中には新品バラストおよび粒度調整碎石M-40（以下「粒調碎石」という）の規格値もあわせて示してある。これを見ると、道床バラスト層は新品バラストと粒調碎石の規格値の間に粒度が分布しており、また道床バラスト層の粒径0.075mm以下の細粒分の含有率はいずれも10%未満であることがわかる。よって、保守多投入箇所、健全箇所の両者とも道床バラスト層の透水性は粒調碎石と同等以上であり、軌道内に雨水が滞留することがなければ道床バラスト層の剛性の大幅な低下は発生しないものと考えられる。

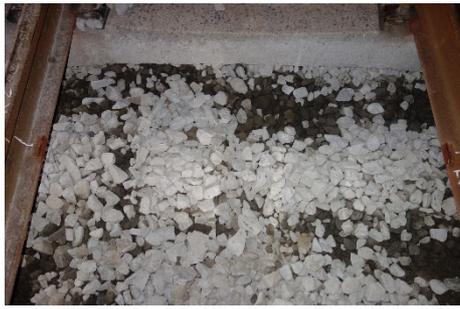
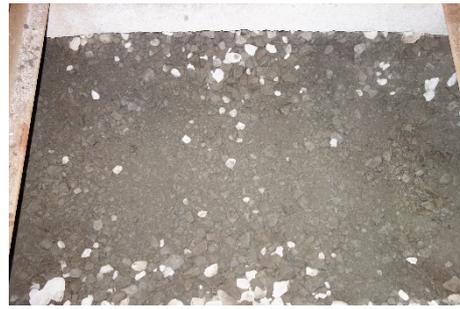
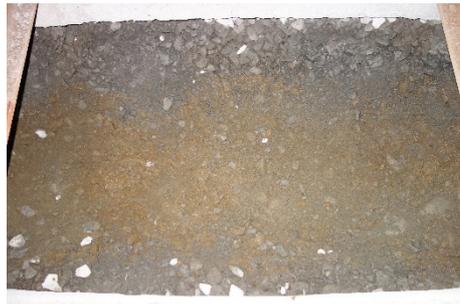
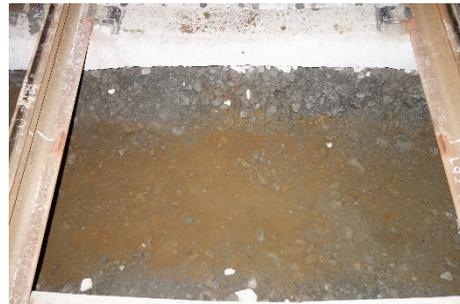
図4-31 道床バラストおよび路盤状態 (調査箇所4-1: 保守多投入箇所)

(a) まくらぎ直下

(b) まくらぎ下20cm

(c) まくらぎ下40cm

(d) まくらぎ下45cm

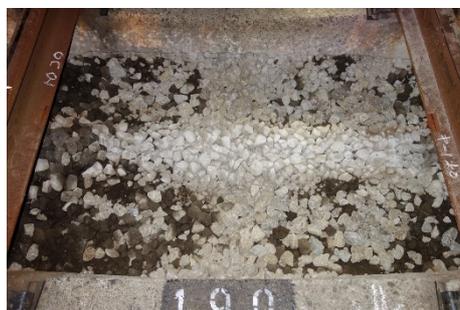
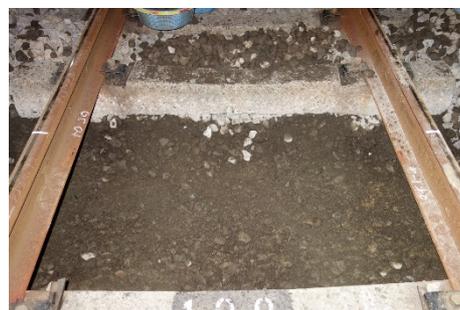
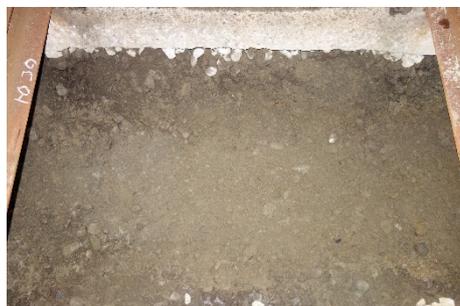
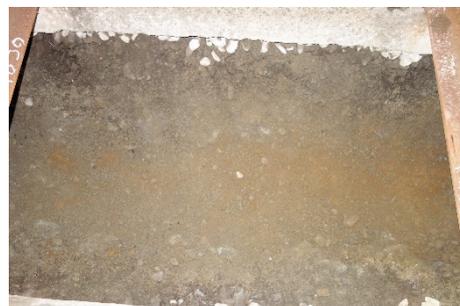
図4-32 道床バラストおよび路盤状態 (調査箇所4-2: 健全箇所)

(a) まくらぎ直下

(b) まくらぎ下20cm

(c) まくらぎ下40cm

(d) まくらぎ下50cm

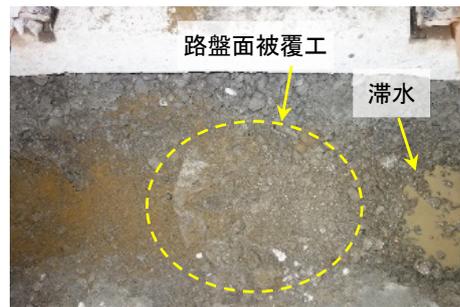
図4-33 道床バラストおよび路盤状態 (調査箇所5-1: 保守多投入箇所)

(c) 調査箇所5-1（保守多投入箇所：図4-33）

(d) まくらぎ下50cm

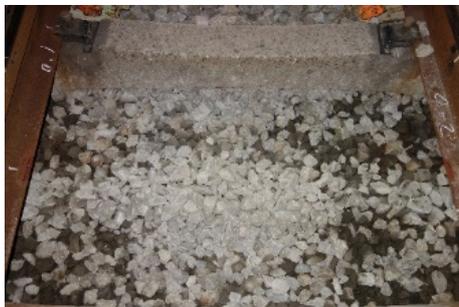
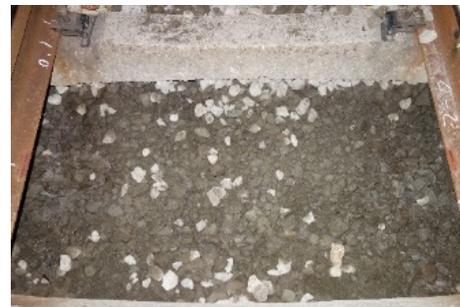
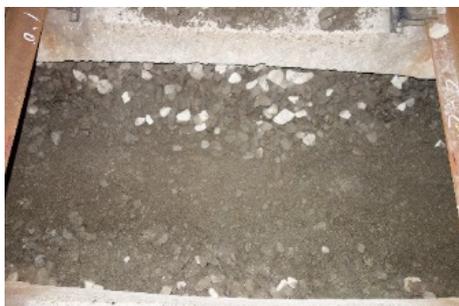
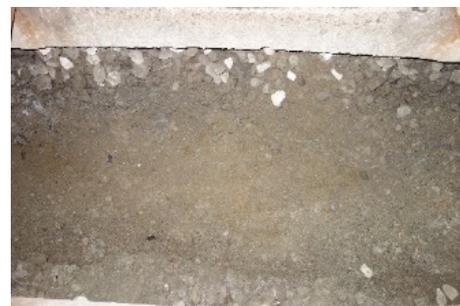
図4-34 道床バラストおよび路盤状態 (調査箇所5-2: 健全箇所)

(d) 調査箇所5-2（健全箇所：図4-34）

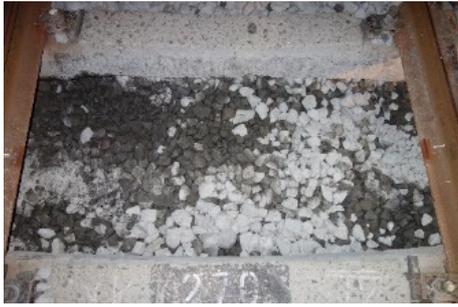
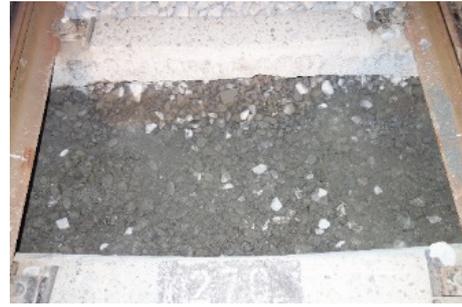
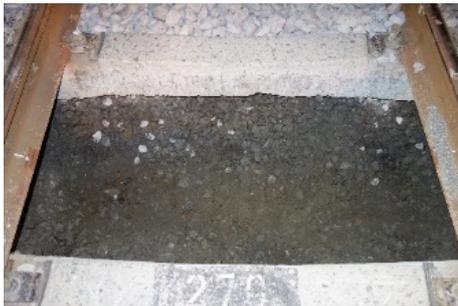
図4-35 道床バラストおよび路盤状態 (調査箇所6-1: 保守多投入箇所)

(e) 調査箇所6-1（保守多投入箇所：図4-35）

まくらぎ直下付近で採取した試料の粒径加積曲線である図4-43を見ると、保守多投入箇所と健全箇所の粒度分布の傾向は4.2節の図4-26と同様の傾向にある。調査箇所のうち、調査箇所6-1左、6-2左および6-2右では粒径2mm以下の砂分・細粒分が約12%存在しており、他の調査箇所と比較して砂分・細粒分が多く含まれている。この原因としては、保守多投入箇所である調査箇所6-1左については道床バラストを新品に交換してから約3年しか経過しておらず、比較的短期間で道床バラストの細粒化が進行したものと考えられる。また、健全箇所である調査箇所6-2については道床バラストを新品に交換してから20年以上経過しており、道床バラストの経年による劣化が進行したものと考えられる。
