高速鉄道の土構造物区間におけるバラスト軌道の
保守多投入箇所の原因の解明および
その対策に関する研究

2019年3月

川崎 祐 征

A study on elucidation of causing frequent maintenance locations in a ballasted track and its countermeasures for a soil structure section of high-speed railway

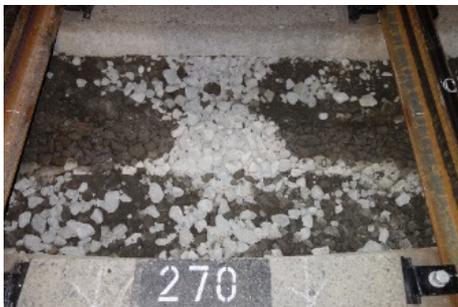
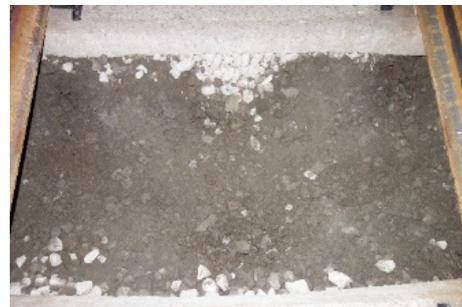
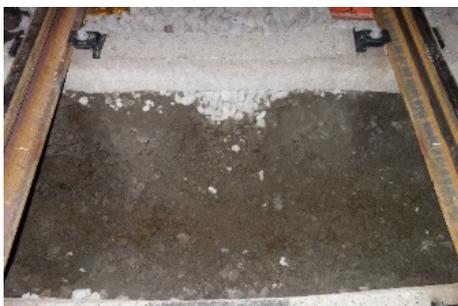
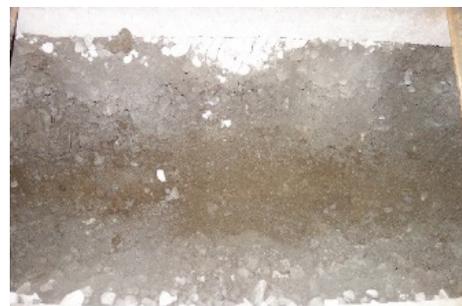
図4-36 道床バラストおよび路盤状態 (調査箇所6-2: 健全箇所)

(f) 調査箇所6-2（健全箇所：図4-36）

まくらぎ直下付近で採取した試料の粒径加積曲線である図4-43を見ると、保守多投入箇所と健全箇所の粒度分布の傾向は4.2節の図4-26と同様の傾向にある。調査箇所のうち、調査箇所6-1左、6-2左および6-2右では粒径2mm以下の砂分・細粒分が約12%存在しており、他の調査箇所と比較して砂分・細粒分が多く含まれている。この原因としては、保守多投入箇所である調査箇所6-1左については道床バラストを新品に交換してから約3年しか経過しておらず、比較的短期間で道床バラストの細粒化が進行したものと考えられる。また、健全箇所である調査箇所6-2については道床バラストを新品に交換してから20年以上経過しており、道床バラストの経年による劣化が進行したものと考えられる。

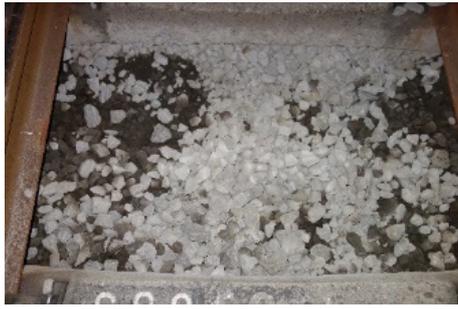
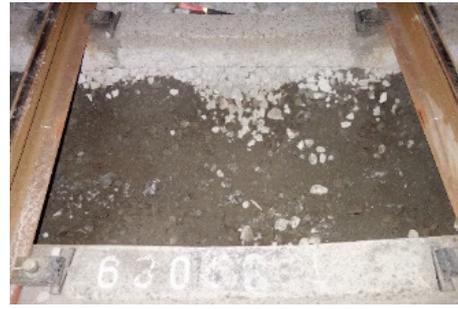
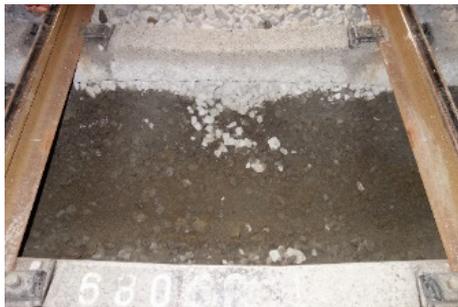
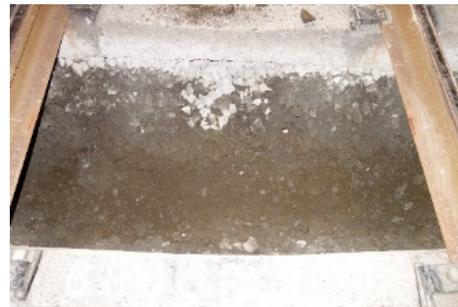
図4-37 道床バラストおよび路盤状態 (調査箇所7-1: 保守多投入箇所)

(g) 調査箇所7-1（保守多投入箇所：図4-37）

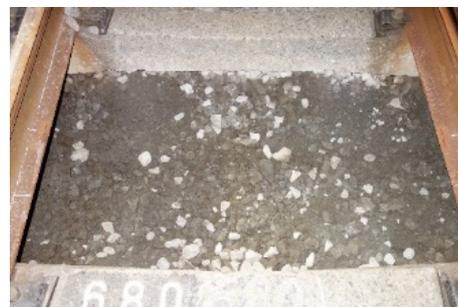
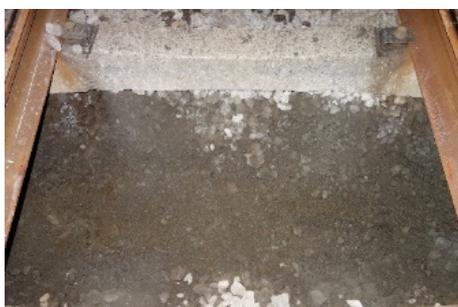
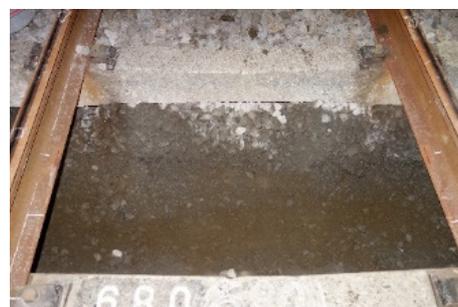
図4-38 道床バラストおよび路盤状態 (調査箇所7-2: 健全箇所)

(h) 調査箇所7-2（健全箇所：図4-38）

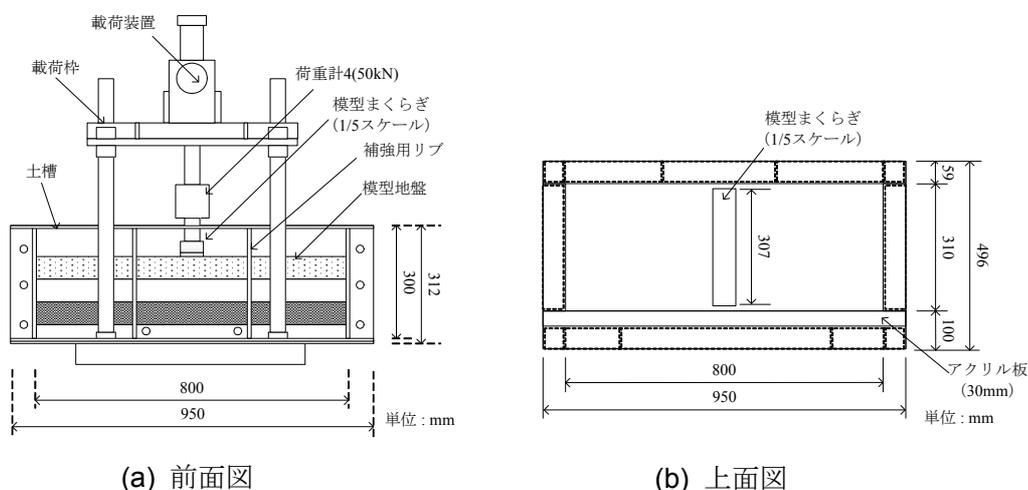
図5-1 試験装置

試験装置を図5-1に示す。試験装置は土槽、模型まくらぎ、載荷装置および載荷枠によって構成されている。土槽の内寸は幅800mm、高さ300mm、奥行き310mmであり、この土槽内に粘性土路盤区間を模擬した模型地盤を1/5スケールで作製することにより、土槽奥行き方向（まくらぎ長手方向）に変形を生じないと仮定した平面ひずみ条件を満たす構造となっている。なお、土槽前面には透明なアクリル板を用いており、模型地盤の変形を観察することが可能である。

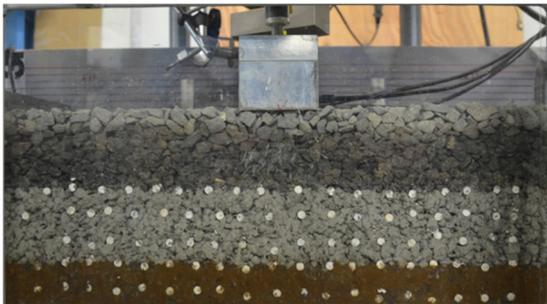
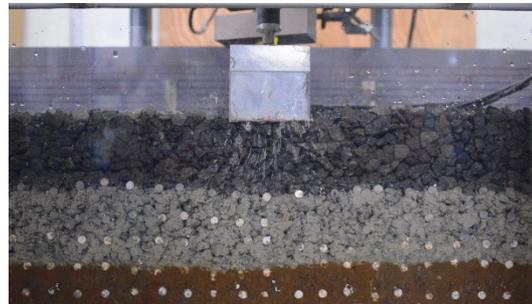
図5-10 Case60-60-60の試験結果

各試験ケースの試験結果を図5-9～図5-13に示す。各図の(a)は载荷回数と模型まくらぎ（以下「まくらぎ」という）の変位との関係、(b)はまくらぎ直下での模型地盤内の鉛直応力増分の深度分布、(c)は模型地盤内の碎石混じりローム表面の鉛直応力増分の水平方向分布、(d)は土壌水分計で計測した体積含水率から推定した飽和度の経時変化、(e)は試験開始前の模型地盤の状態、(f)は試験終了時の模型地盤の状態である。各図の(b)および(c)には帯状荷重による半無限弾性体内の鉛直応力の弾性解⁴⁾を併記している。なお、まくらぎ変位は計測された模型まくらぎ両端の変位の左右平均であり、下向きを正とする。また、鉛直応力増分については、その最大値が载荷サイクルを繰り返す中で増減を繰り返して一定の傾向を示さなかったため、本節では各試験ケースで評価を統一するため各本载荷の1サイクル目で計測された応力増分の最大値を圧縮側を正としてプロットすることとした。

(e) 試験開始前

(f) 試験終了時

図5-10(a)を見ると、载荷回数とまくらぎ変位の関係はCase80-60-60とほぼ同じ傾向にあるが、Case80-60-60と比較するとまくらぎの沈下量は小さい。

図5-10(b)を見ると、細粒化バラスト層内の鉛直応力増分は40kPa程度であり、弾性解よ

りも10kPa程度大きい。一方、碎石混じりローム表面および内部の鉛直応力増分は弾性解よりも大きく、また細粒化バラスト層内の鉛直応力増分よりも大きく、Case80-60-60とは異なる傾向にある。また、図5-10(c)を見ると、まくらぎ中心から120mmの距離では鉛直応力増分はほぼゼロであり、弾性解よりも応力の分散範囲は狭い。

図5-10(d)を見ると、散水による飽和度の変化の傾向はCase80-60-60とほぼ同じである。ただし、碎石混じりローム表層は2回目の本载荷の間に飽和度がわずかに減少したが、2回目の散水後は飽和度はほぼ一定で推移している。また、細粒化バラスト内部の飽和度は100%までは達していない。

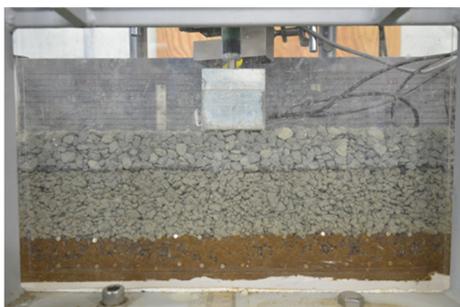
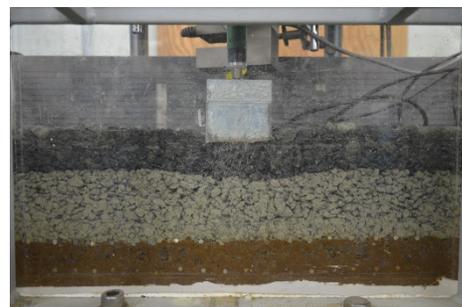
図5-11 Case40-60-60の試験結果

(e) 試験開始前

(f) 試験終了時

図5-11(a)を見ると、载荷回数とまくらぎ変位の関係は、2回目の本载荷終了までは前2ケースとほぼ同じ傾向にある。しかし、3回目の本载荷からは前2ケースと若干異なり、载荷回数を重ねてもまくらぎの沈下が収束する傾向は見られず、ほぼ一定の速度で沈下が継続している。

図5-11(b)を見ると、細粒化バラスト層内の鉛直応力増分はおよそ50~70kPaの範囲でばらついており、弾性解よりも10~30kPa程度大きい。一方、碎石混じりローム表面および内部の鉛直応力増分は、散水前の载荷では弾性解よりも大きいが、散水後の载荷では弾性解に近い値となっている。また、図5-11(c)を見ると、まくらぎ中心から120mmの距離では鉛直応力増分はほぼゼロであり、弾性解よりも応力の分散範囲は狭い。

図5-11(d)を見ると、散水による飽和度の変化の傾向はCase60-60-60 とほぼ同じである。

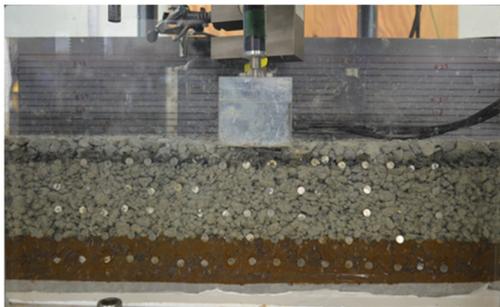
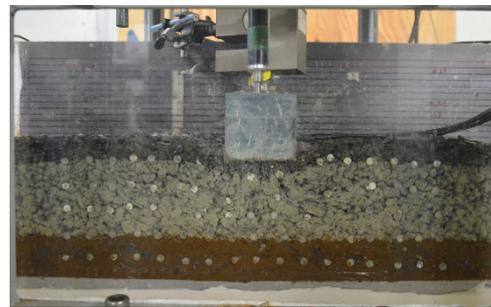
図5-12 Case20-60-60の試験結果

(e) 試験開始前

(f) 試験終了時

図5-12(a)を見ると、载荷回数とまくらぎ変位の関係は、1回目の散水後の本载荷終了までは前3ケースとほぼ同じ傾向にある。しかし、3回目の本载荷からは前3ケースと異なり、载荷開始直後はまくらぎの沈下速度が速くなり、その後はほぼ一定の速度で沈下が継続している。

図5-12(b)を見ると、細粒化バラスト層内の鉛直応力増分は、1回目および2回目の本载荷では弾性解より小さいが3回目および4回目では弾性解より大きくなっている。また、碎石混じりローム表層および内部の鉛直応力増分はすべて弾性解を上回っており、1回目の散水後に小さくなった後は本载荷を重ねる毎に大きくなる傾向にある。また、図5-12(c)を見ると、まくらぎ中心から120mmの距離では鉛直応力増分はほぼゼロであり、弾性解よりも応力の分散範囲は狭い傾向にある。

図5-12(d)を見ると、散水による飽和度の変化の傾向は前3ケースとほぼ同じである。なお、2回目の本载荷以前の細粒化バラストの推定飽和度はデータ不良のため図示していない。

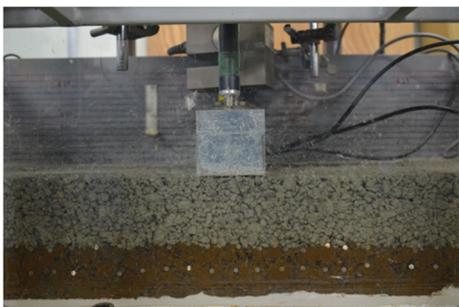
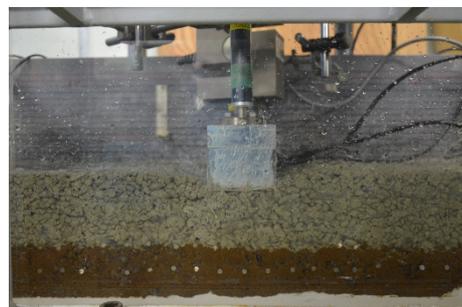
図5-13 Case0-60-60の試験結果

(e) 試験開始前

(f) 試験終了時

図5-13(a)を見ると、荷重回数とまくらぎ変位の関係は、1回目の散水後の本荷重終了までは前4ケースとほぼ同じであるが、2回目の散水後の本荷重からは荷重回数を重ねるに従ってまくらぎの沈下速度が徐々に速くなる。

図5-13(b)を見ると、細粒化バラスト層内の鉛直応力増分は、1回目および2回目の本荷重では弾性解とほぼ同じであるが、3回目および4回目では弾性解より大きくなっている。また、碎石混じりロームの鉛直応力増分はすべて弾性解を上回っており、荷重を重ねる毎に大きくなる。また、図5-13(c)を見ると、まくらぎ中心から60mmの距離では5kPa以下、120mmの距離ではほぼゼロであり、弾性解よりも応力の分散範囲は狭い傾向にある。

図5-13(d)を見ると、散水による飽和度の変化の傾向は、1回目の散水後には碎石混じりロームの飽和度が徐々に低下しているが、それ以外は前4ケースとほぼ同じ傾向にある。

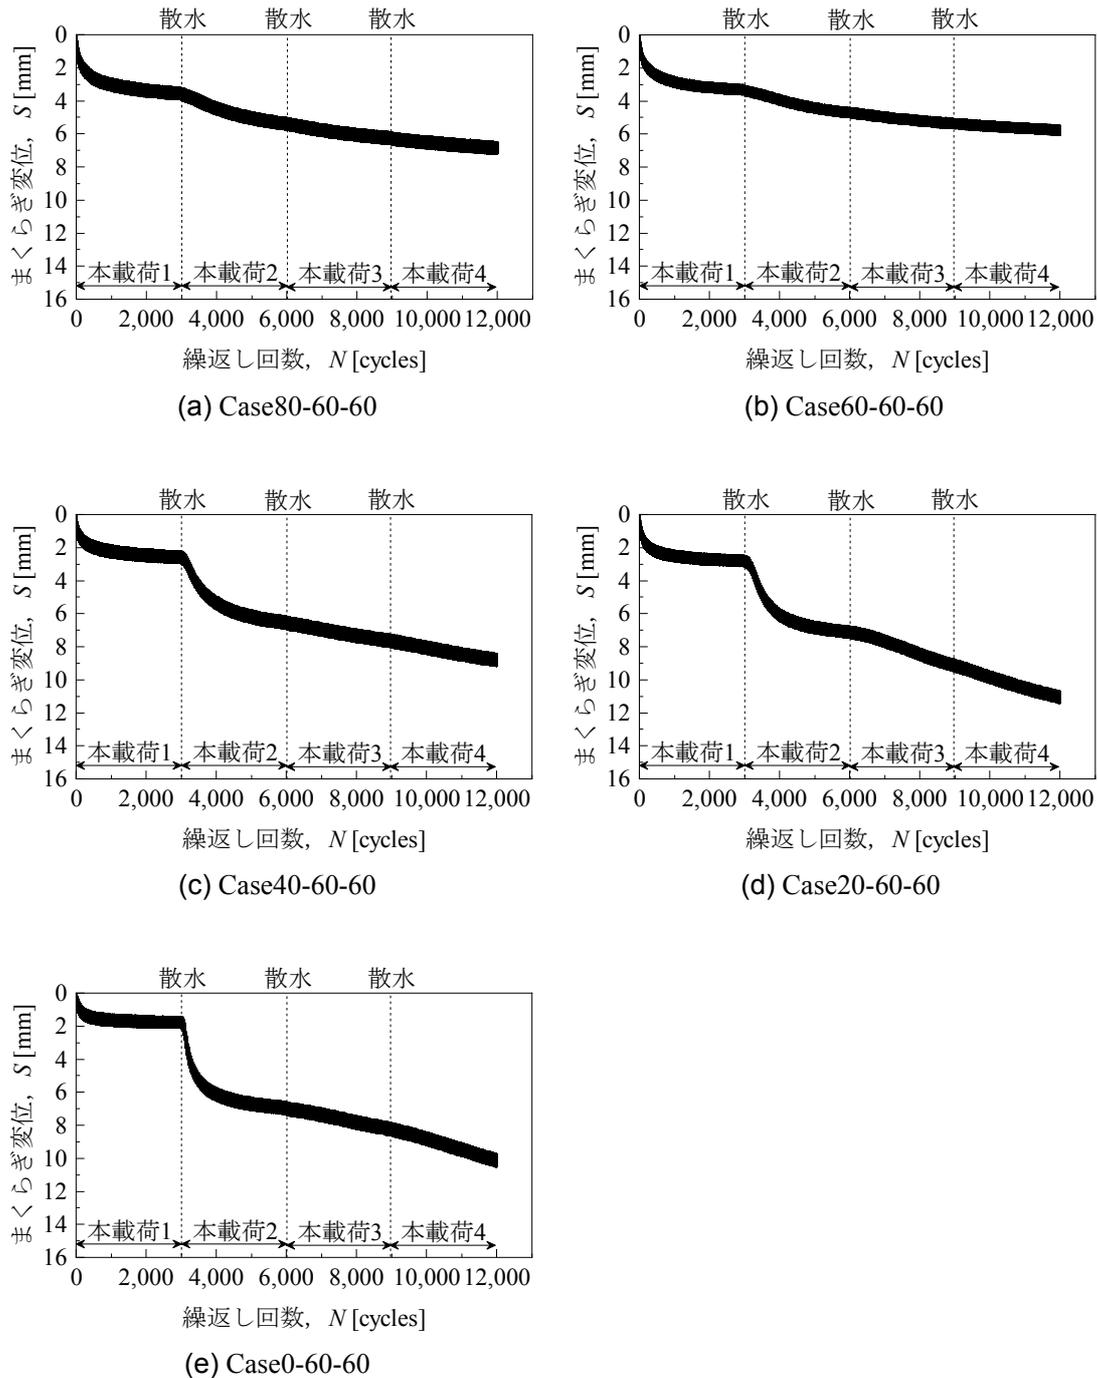
図5-14 本载荷での载荷回数とまくらぎ変位の関係

全試験ケースについて、1回目の本载荷開始時を原点とした载荷回数とまくらぎ変位の関係を図5-14に示す。これを見ると、1回目の本载荷では道床厚が厚い試験ケースのほうが

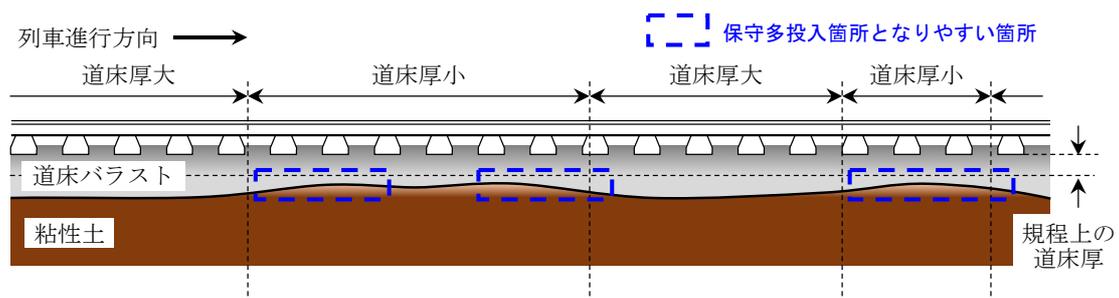
図6-1 土構造物区間における路盤表面の不陸の模式図

- (1) 経年による圧密や列車荷重による路盤・路床の不等沈下、道床バラストや建設時に敷設された切込砂利の路盤・路床への貫入に伴う路盤土の上昇などの影響によって路盤表面に不陸が形成され、そのため細粒化・固結層も含めた道床厚が場所によって異なる（ただし、規程上の最小道床厚30cmは確保されている）。
- (2) ロームのような粘性土で構築された土構造物区間の路盤表層は、水分を含んだ状態で大きな圧力が作用すると軟弱化する。
- (3) 道床厚の違いの影響によって、軌道の支持剛性は場所によって大きく異なる。
 - ・道床厚が薄い箇所では路盤表層に作用する圧力が大きいいため、粘性土の路盤表層が多量の水分を含むと軟弱化しやすく、軌道の支持剛性が小さくなる。
 - ・道床厚が厚い箇所では路盤表層に作用する圧力が小さいため、粘性土の路盤表層は多量の水分を含んでも軟弱化しにくく、軌道の支持剛性はあまり低下しない。
- (4) 土構造物の区間途中において軌道の支持剛性が大きく変化する箇所では、軌道の支持剛性が低い区間側（道床厚が薄い区間側）において路盤表層に作用する圧力および道床振動加速度が大きくなることで道床バラストの沈下進みが速くなり保守多投入箇所となる。

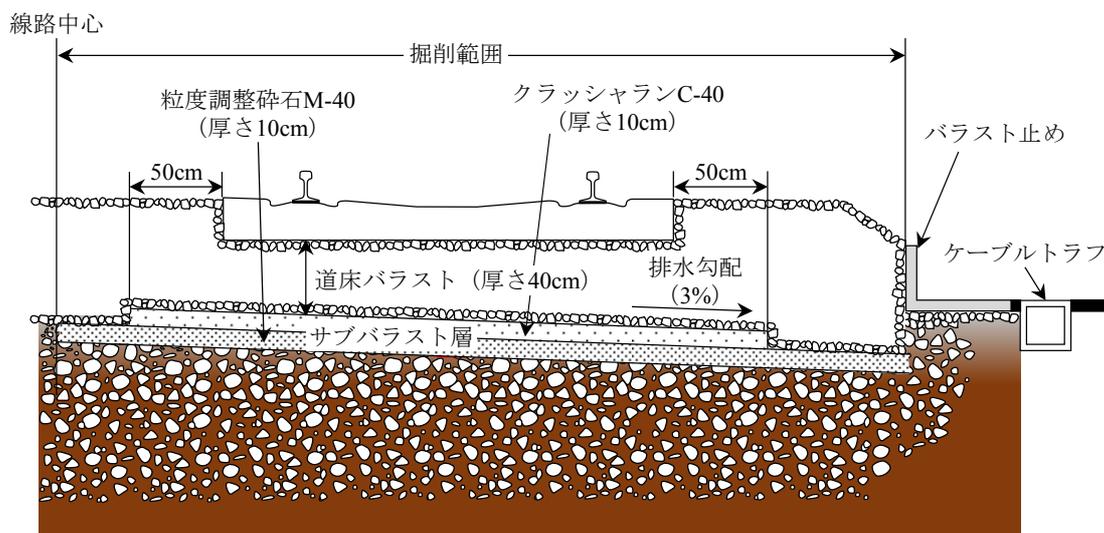
図6-2 策定した保守多投入箇所対策工

ここで、「サブバラスト」との用語を用いたのは、道床厚に粒調碎石およびクラッシュランの層を含めることを明確にするためである。また、東海道新幹線建設時にサブバラストとして用いた切込砂利を粒調碎石およびクラッシュランに置き換えるという意味も含まれている。

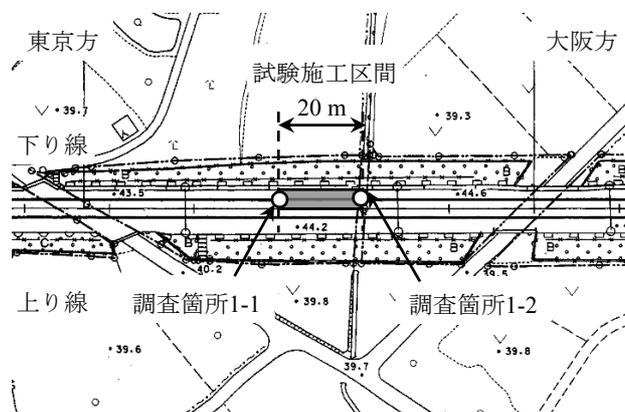
図6-3 保守多投入箇所対策工試験施工箇所

対策工の試験施工箇所は図6-3に示すとおりであり、第4章の路盤調査の調査箇所1-1（保守多投入箇所）から調査箇所1-2（健全箇所）の範囲の延長20mとした。施工は2018年4月8日～10日にかけて実施し、図6-4に示すように1日目は調査箇所1-1から東京方に向かって延長30mをバックホーによる道床交換（まくらぎ下30cmまでの道床バラストを新品に交換）を実施、2日目は調査箇所1-1から大阪方に向かって対策工を延長10m施工、3日目は残りの

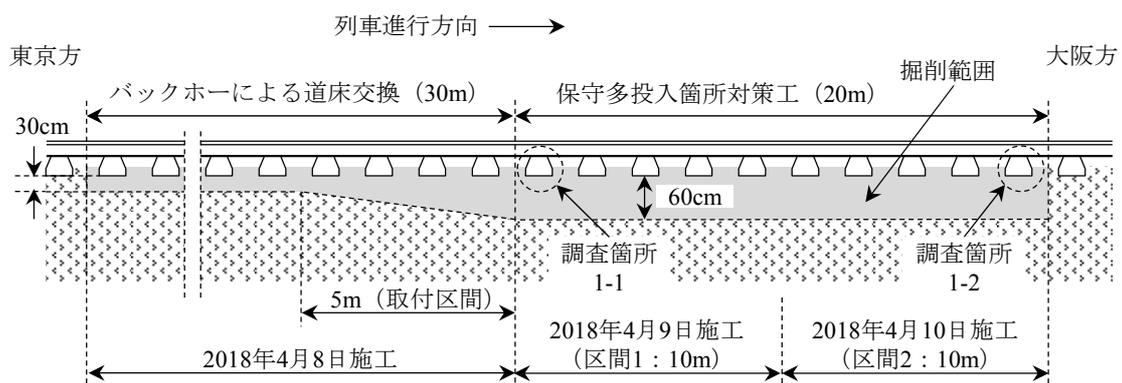
図6-4 保守多投入箇所対策工の施工日および施工時の掘削深さ

- (1) バックホーにより所定の範囲を掘削した道床バラスト層およびバラスト貫入層を除去し、路盤表面に3%の横断排水勾配を設ける。
- (2) フレキシブルコンテナバックに入った粒調砕石を路盤表面に取り卸し、加水しながら粒調砕石を敷き均す。
- (3) 敷き均した粒調砕石をプレートコンパクターにより転圧する。
- (4) 転圧を終えた粒調砕石の上にフレキシブルコンテナバックに入ったクラッシュランを取り卸し、加水しながらクラッシュランを敷き均す。
- (5) 敷き均したクラッシュランをプレートコンパクターにより転圧する。
- (6) クラッシュランの上に新品の道床バラストを取り卸し、マルチプルタイタンパーによって道床バラストを突き固めた後、道床安定作業車によって軌道を加振して道床バラストを強制的に沈下させて安定化させる。

施工区間2において施工から半年経過後も軌道状態が安定していない原因としては、大阪方の施工境界付近に取付区間を設定しなかったことが考えられる。図6-4に示すように、東京方の施工境界では延長5mの取付区間において掘削深さを30cmから60cmに徐々に変化させている一方、大阪方の施工境界では掘削深さ60cmのままで未施工区間と接しており、軌道の支持ばね係数が小さい区間から大きい区間へと急変することで第3章で述べたように高低狂いが進行しやすくなっているものと推測される。よって、対策工を今後施工する際には施工境界において取付区間を必ず設定する必要があると考えられる。

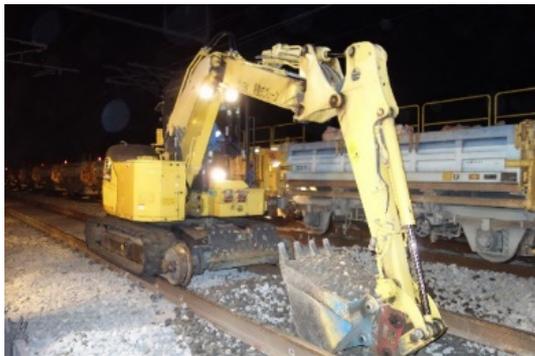
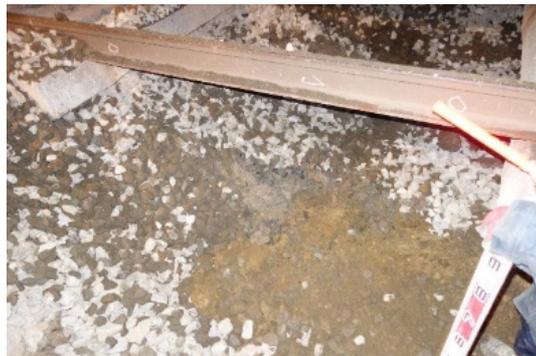
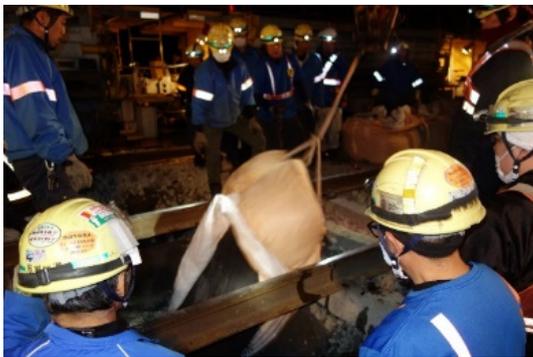
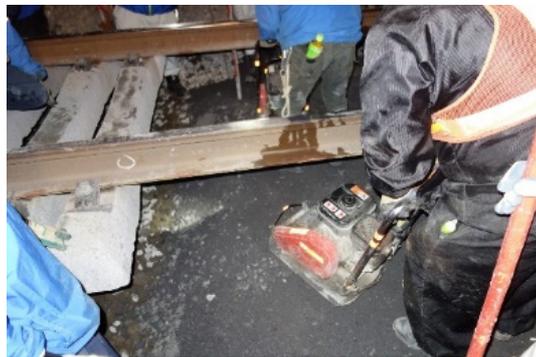
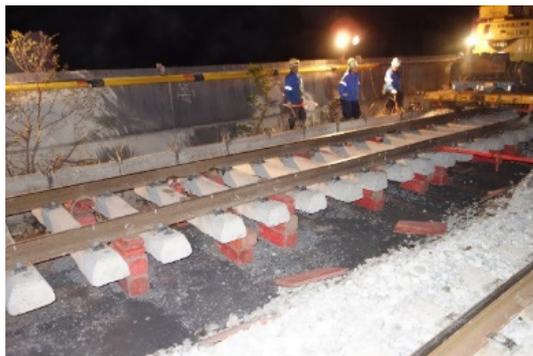
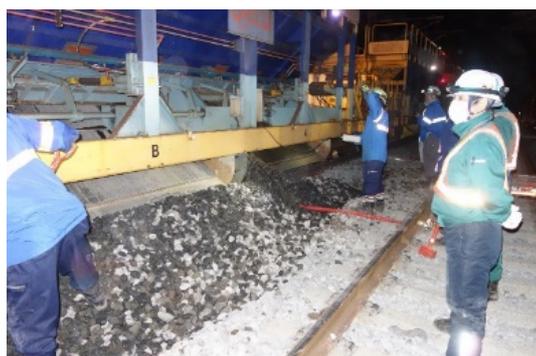
図6-5 保守多投入箇所対策工の施工状況

対策工の施工は以下の手順のように実施した。また、施工状況を図6-5に示す。

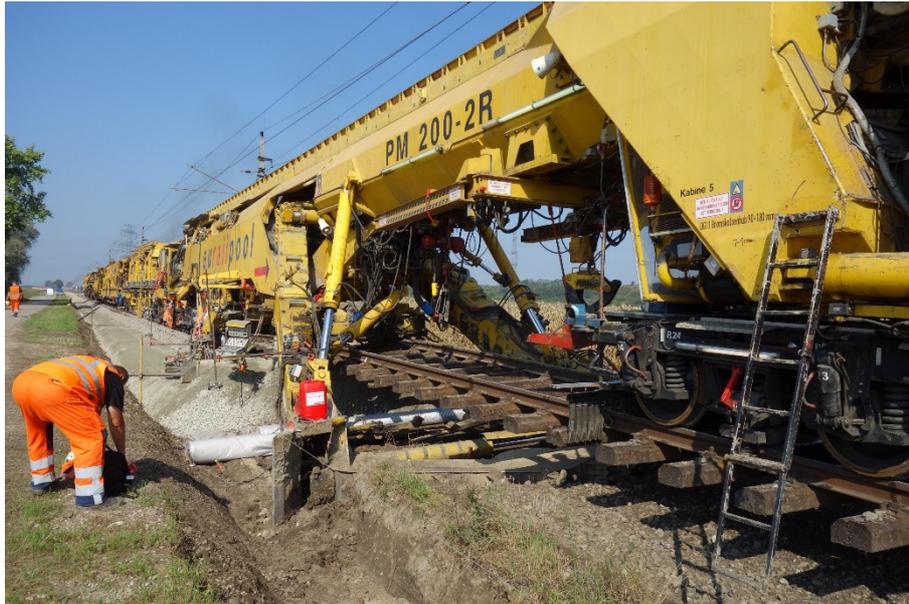
図6-8 大型保線機械による”Formation rehabilitation”の施工状況

対策工の施工にあたっては、道床バラストの掘削はバックホーにより、サバラスト層の転圧はプレートコンパクターにより施工したが、通常其道床バラストの交換作業と比較して掘削量が多いことおよびサバラスト層の転圧に時間を要したため、対策工の1日あたりの施工延長は10mが限度であった。したがって、対策工を1日あたりの施工延長を伸ばして効率的に施工するためには、大型保線機械を用いることで道床バラストの掘削およびサバラスト層の転圧などの作業を効率化することが必要と考えられる。なお、海外では”Formation rehabilitation machine”（施工基面の機能回復機械）と称する大型保線機械³⁾によって図6-2に示す保守多投入箇所対策工と同様の構造に改良する軌道工事を効率的に施工しており（図6-8参照）、必要な改良等を行うことで東海道新幹線にもこのような大型保線機械は導入可能であると考えられる。

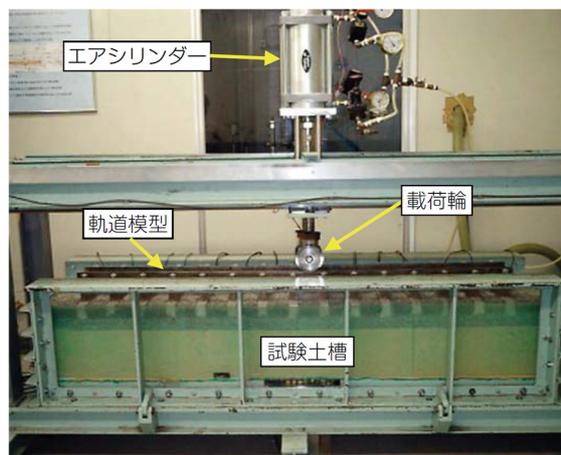
図7-1 小型移動載荷試験装置（車輪移動方式）¹⁾

移動荷重による繰返し載荷試験が実施可能な試験装置としては、図7-1に示す車輪移動方式による小型移動載荷試験装置¹⁾、図7-2に示すマルチアクチュエーター方式による小型移動載荷試験装置¹⁾などがあり、これらは1/5スケールの模型軌道（模型地盤）を標準としている。しかし、これらの移動載荷試験装置において車輪間隔2.5mの列車が速度75m/s（270km/h）で走行する状況を1/5スケールで再現するためには荷重の移動速度が15m/sとなるように載荷輪またはアクチュエーターを制御する必要がある、これらの試験装置では高速走行を模擬することは困難と考えられる。よって、高速走行を模擬した試験を実施するためにはこれらの試験装置の改良または新たな試験装置の開発が必要となる。
